# **Санације заштићеног стабла бр.1 у ЗП „Група стабала храста лужњака- Јозића колиба“**

НАЗИВ: Елаборат санације заштићеног стабла бр.1 у ЗП  
„Група стабала храста лужњака- Јозића колиба“

ПОРЕКЛО: Уговор  
број 591/13 од 11.12.2013 - Инвеститор  
број 61-10/652 од 12.03.2013 - Извођач

ИНВЕСТИТОР: Јавно предузеће за заштиту и унапређење  
животне средине на територији ГО Обреновац  
Краља Александра I 86, Обреновац

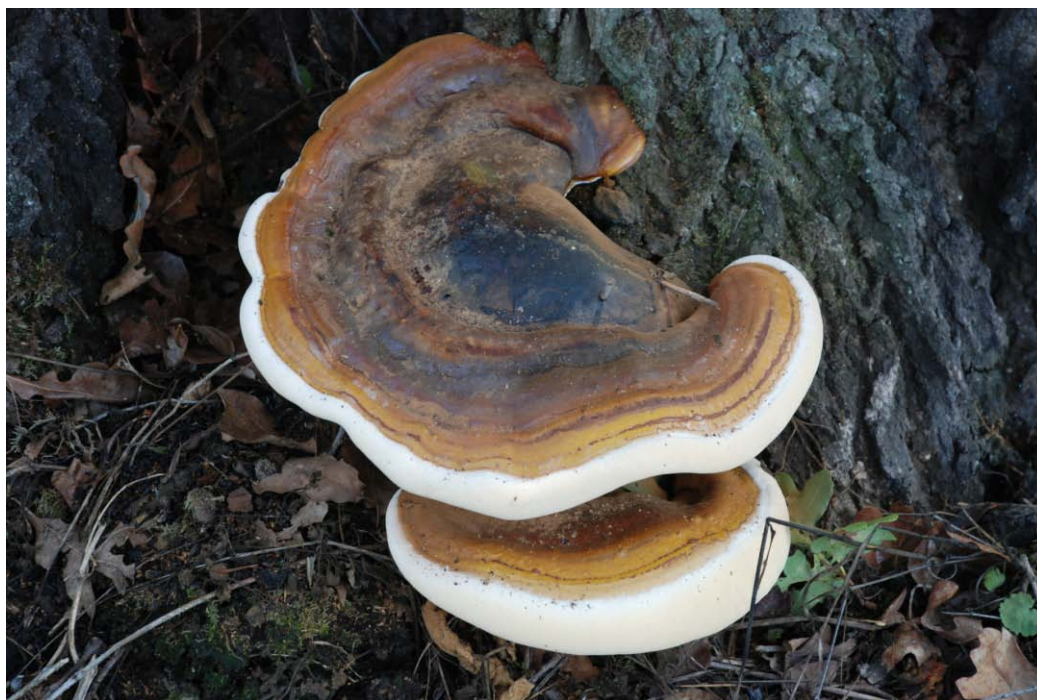
Слика 10. *Ganoderma adspersum* (Schulz.) Donk

Развија се као паразит и изазива белу трулеж. Карпофоре се образоване у приданку стабала, вишегодишње су и јављају се у току читаве године. Последица дејства ове гљиве је трулеж периферног и централног дела стабла и настајање рупа у приданку стабла. Напада дубећа стабла, а по обарању стабала наставља даље разлагање дрвета. Стабла нападнута овом гљивом склона су извалама и преломима. Карпофоре ове гљиве требало би сакупити и спалити да би се спречило даље ширење заразе базидиоспорама.

За сузбијање изазивача трулежи потребно је механичко чишћење плодоносних тела, а потом третирање само трупа стабла Selinon 50-SL у концентрацији примене од 1%.

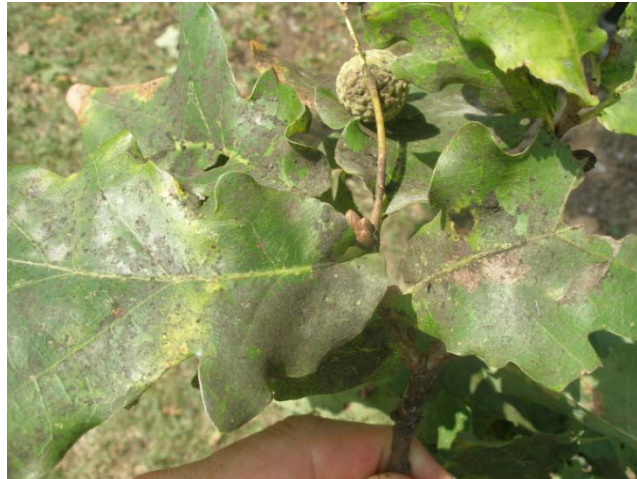
Мрави су присутни као последица смањеног имунитета биљке домаћина, услед присуства неких патогена и штеточина, где су се гљиве из рода чађавица развиле на тако ослабљеном домаћину и створиле медну росу којом се сада мрави хране.

Слика 11. Гљива чађавица на листу храста лужњака, која се јавља због медне росе коју лучи храстов лажни штиташ *Parthenolecanium cornutum* Chll. Ос

- за сузбијање ваши – Afineх 20 SP - 0,025 %
- за сузбијање осталих инсеката који гризу и сишу – Insegar 25 WG (600 gr/ha) или Vantex 60 SC (60 ml/ha) или Nurelle D (0,1%) или Reldan 22 EC (0,125%).

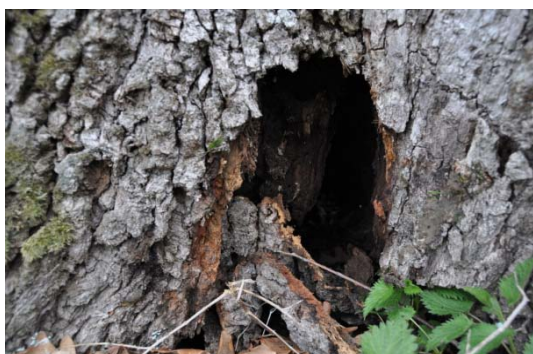
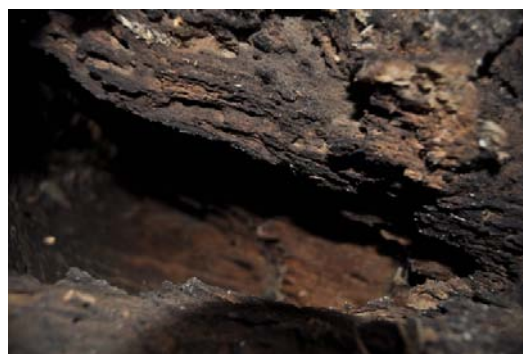
Визуелним прегледом стабла уочена су оштећења коре и шупљине које се шире у дубину ка средишту стабла, са великим отвором на југоисточној страни. Највећа оштећења су уочена у врату корена и непосредно изнад површине земље. Испитивања извртака стабла узетих сврдлом на висини од 1,50 m указују да хифе трулежница још нису почеле да прожимају тај део стабла стабла на дубини од 20 cm од површине, осим на једном делу стабла са северозападне стране где је констатовано оштећење на кори у висини од 1,60 m.

Слика 12. Оштећења на југоисточној страни стабла

Уочене шупљине су директна последица труљења стабла чији су изазивачи описани у предходном поглављу. Оваква места у стаблу (шупљине, оштећена кора и др.) су идеална места за насељавање и различитих живота и птица. Таква места су погодна за складиштење хране и за живот, при чему се додатно оштећује већ болесно стабло.

- Чишћење отпадног материјала из шупљине
- Одстрањивање трулог дрвета и дрвета оштећеног инсектима
- Формирање шупљине
- Дезинфекција зидова шупљине (Бакар сулфат 5% или Гвожђе- сулфат 5%)
- Ако се дезинфекција врши прскањем неопходно је сачекати да се зидови шупљине осуше па тек онда наносити водонепропусна средства
- Премазивање зидова шупљине водонепропустним средствима (КАЛЕМАРСКИ БОСАК или битумен)

Након тога се раде естетске корекције дебла која подразумева затварање шупљине. Испуна рупе која је настала након одстрањивања трулог дрвета се врши пур пеном. Ради ненарушавања естетских функција стабла и уклапања у целокупан простор,

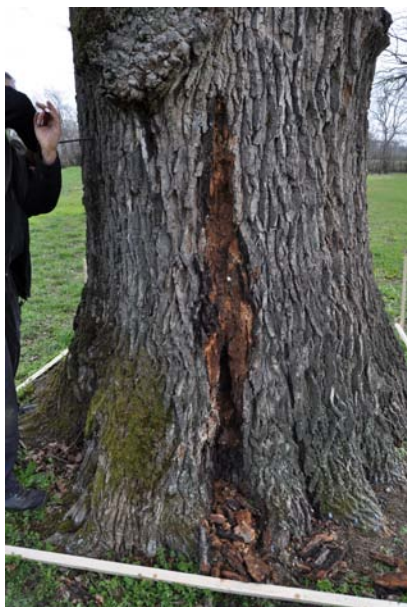
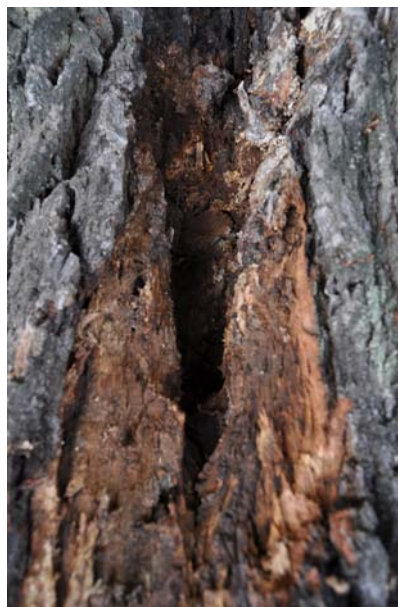
Слика 13. Оштећења на северозападној страни стабла

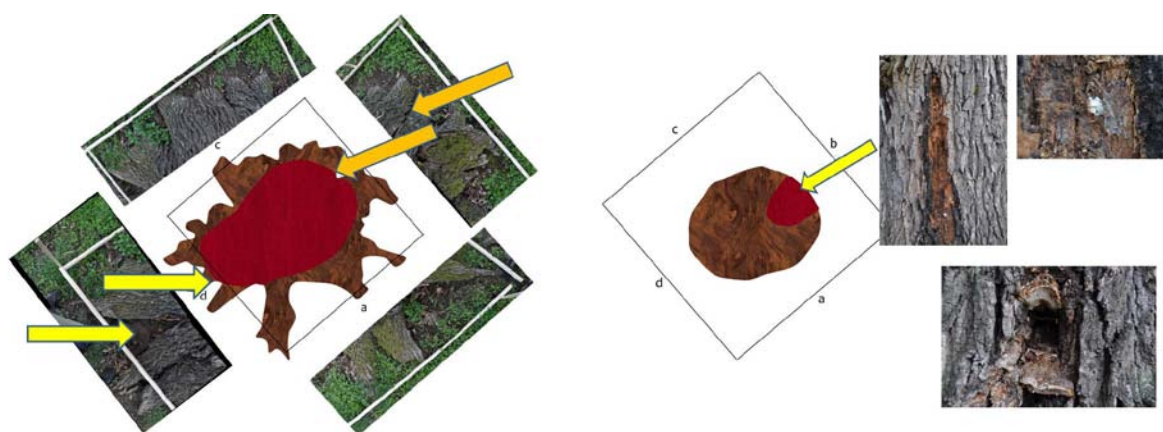
Слика 14. Шематски приказ оштећења (трулежи) на пресеку у врату корена и на пресеку на висини од 1,50 m. Стрелице означавају места где је трулеж захватила стабло непосредно испод коре.

На основу овог модела утврђено је да се степен оштећења при дну стабла креће и до 90%, где је централни део стабла у потпуности захваћен процесом труљења. Проценат трулог стабла се смањује идући ка врху стабла, тако да већ на висини од 1,80 m ове врсте оштећења нема у значајном степену.

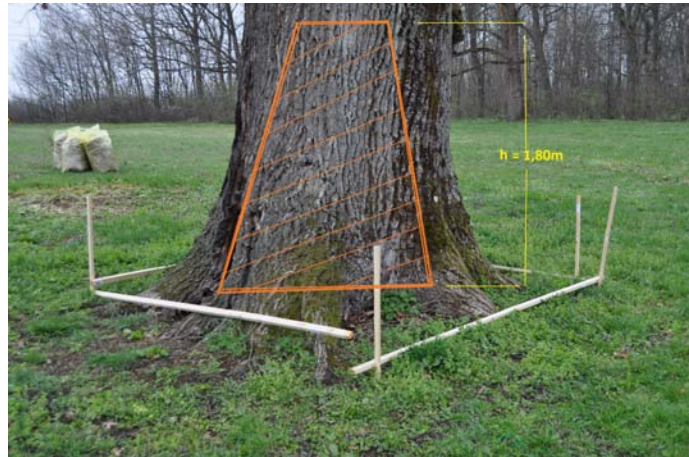
На основу анализа извртака и облика стабла модел трулежи унутар стабла има приближан облик зарубљене купе са основом површине  $2,07\text{m}^2$  и врха површине  $0,12\text{m}^2$  и висине 1,80m.

Слика 15. Шематски приказ оштећења облика зарубљене купе

Према формули  $M = \pi(R+r) \cdot \sqrt{H^2 + (R-r)^2}$  површина омотача зарубљене купе је 5,73 m<sup>2</sup>, увећана за површину горње основе (0,12 m<sup>2</sup>) износи приближно 6 m<sup>2</sup>.

Према формули  $V = \pi H/3 \cdot (R^2 + rR + r^2)$  запремина зарубљене купе износи приближно 1,5 m<sup>3</sup>.

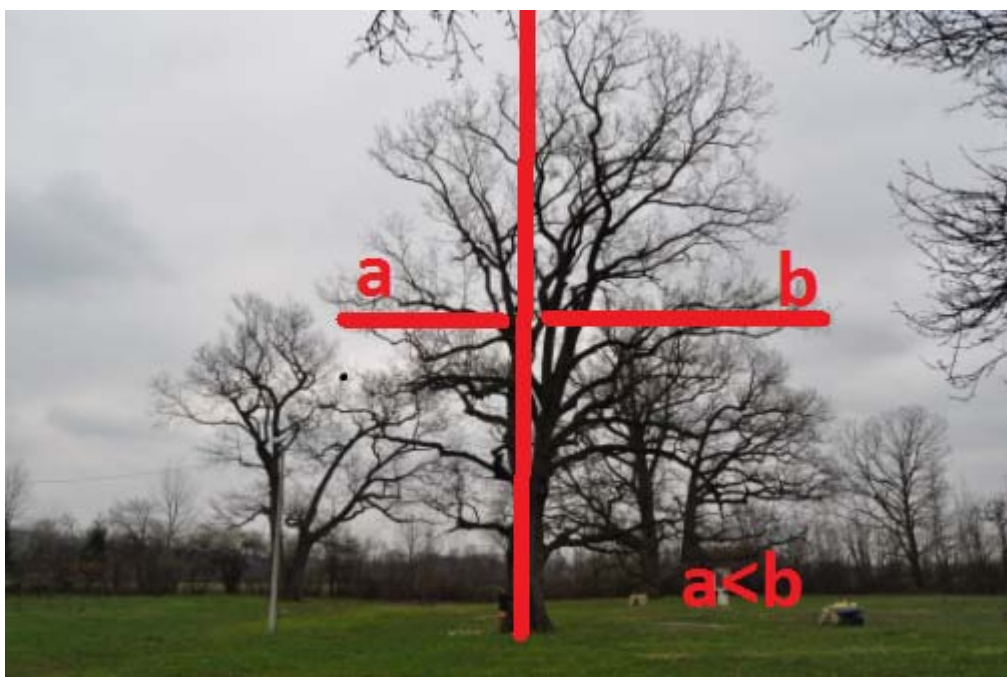
Крошња стабла је асиметрична (слика 16). Највећи део грана је оријентисан у працу северозапада, запада и југозапада. Имајући у виду да су физиолошке могућности самог дрвета знатно умањене нападом свих констатованих патогена и штеточина неопходно је извршити редукцију круне.

Слика 16. Шематски приказ редукција асиметричне круне стабла храста бр 1

Редукција круне се препоручује и због побољшања стања стабилности. Након редукције грана површина крошње ће у првој години бити 250 – 300 m<sup>2</sup>.

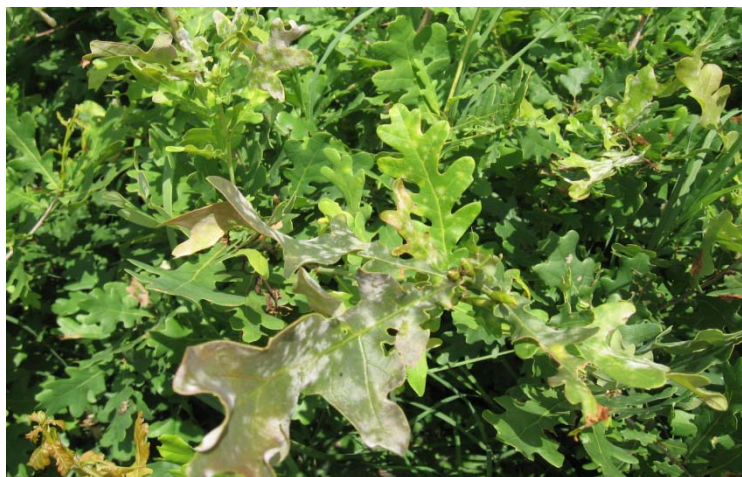
Пепелница, која се јавља као облигатни (искључиви) паразит храстова. Лужњак се у нашим условима сматра за најосетљивију врсту. Ова гљива се такође сматра једним од главних фактора који спречавају природно обнављање ове врсте храста.

Слика 17. *Microsphaera alphitoides* Griff. and Maub. на листу храста лужњака

Tiovit Jet 80 WG 3-6 kg/ha (sumpor), или Karathane EC 0,06% (dinokap), или Sekvencu 0,012% (difenokonazol), или Systane 12 E 0,035% (miklobutanil), или Topas 100 EC 0,025% (penkonazol).

- сваких 7 дана ако се користе сумпорни препарати, односно
- сваких 14-21 дан ако се користе препоручени системични препарати.

Третирања обављати до прве половине јула (укупно 4). Уколико се пепелница до тада не појави, није потребно наставити третирање, већ само пратити стање стабла, односно крошње. Пепелница се може појавити поново у септембру и тада је потребно реаговати, да би се онемогућило формирање клеистотеција и смањио инфективни потенцијал за наредну годину. Том приликом је потребно обавити 2 третирања.

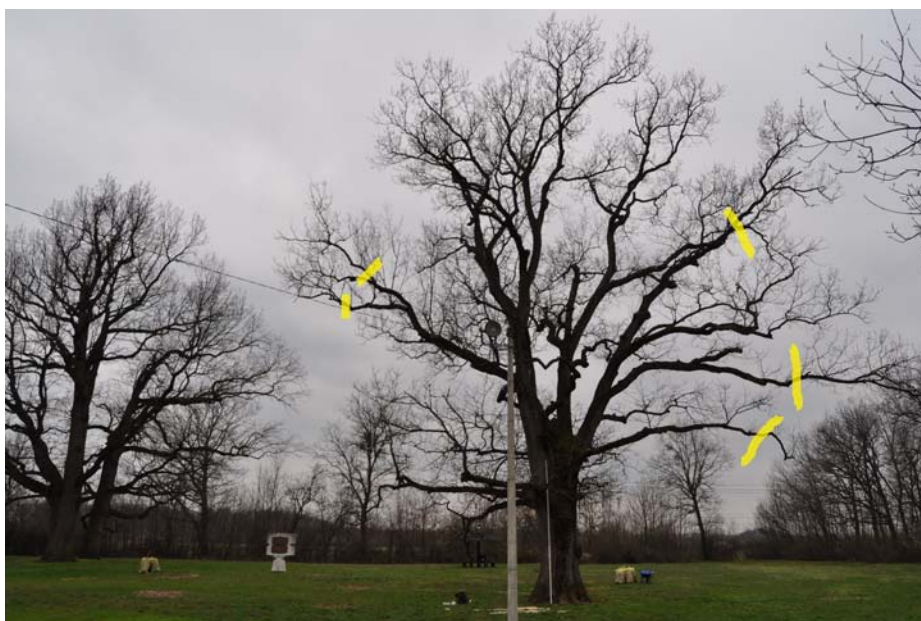
Слика 18. Корекција крошње на североисточној страни

Како је раније напоменуто, неопходно је обезбедити стабло од евентуалног лома дебла, обзиром да је напад трулежница врло јак. Препорука је да се изврши редукција крошње како би се смањила тежина, а тиме и притисак на само дебло.

Редукција крошње је обележена жутом бојом на приложеним фотографијама:

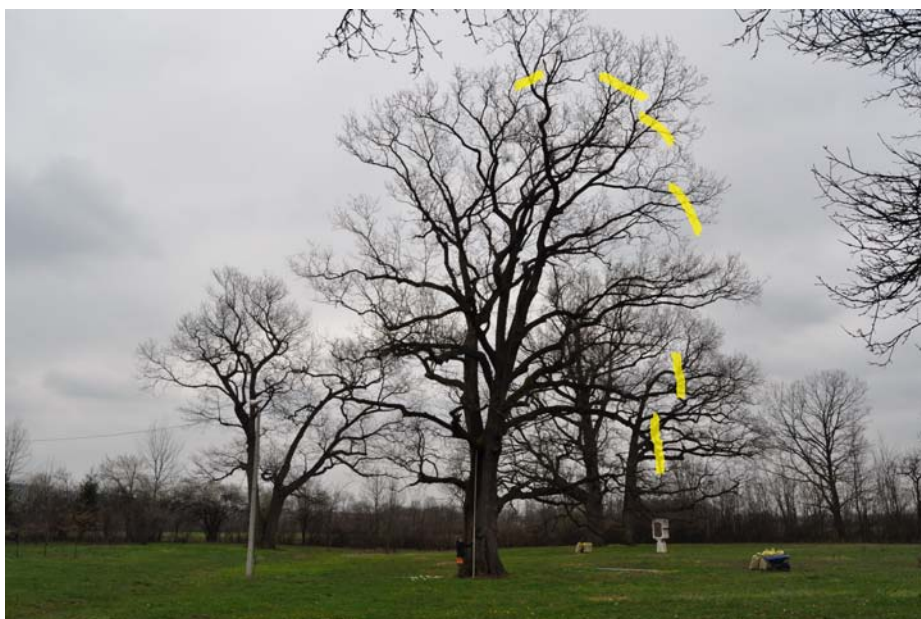
Слика 19. Корекција крошње на северозападној страни

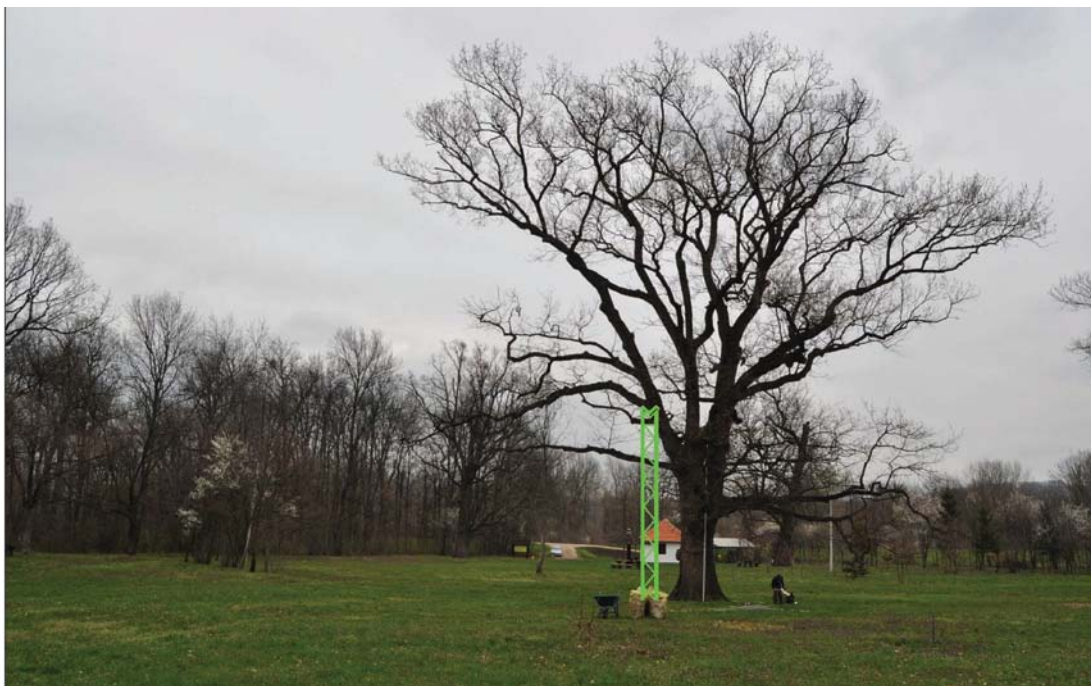
Слика 20. Стуб на страни b процењене висине 7,00 m

Поред редукције крошње, предлаже се и подупирање појединих грана потпорним стубовима, као помоћ при савладавању бочних удара ветра или евентуалног притиска грана из крошње.

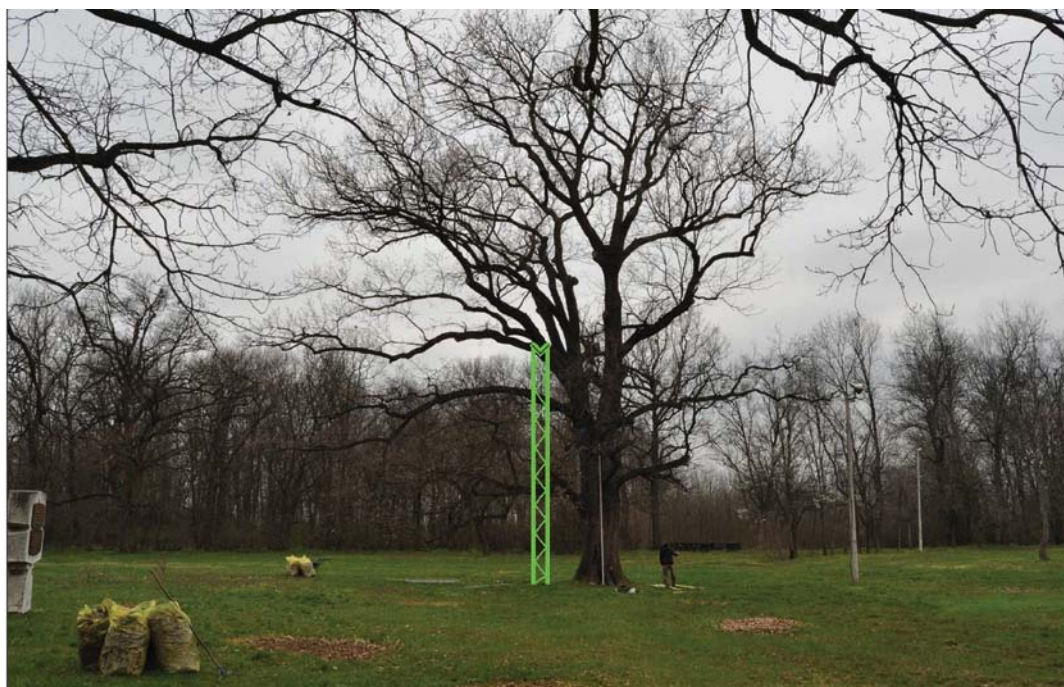
Слика 21. Стуб на страни c процењене висине 8,35 m

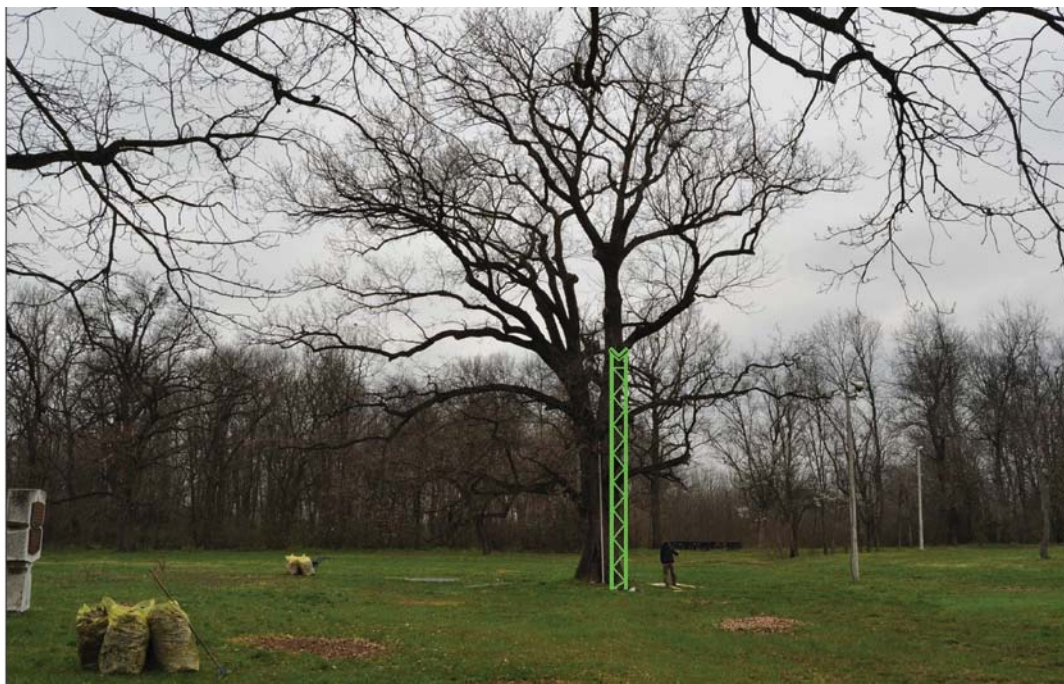
Слика 22. Стуб на страни d процењене висине 8,20 m
