# **Санације заштићеног стабла бр.1 у ЗП „Група стабала храста лужњака- Јозића колиба“**

НАЗИВ: Елаборат санације заштићеног стабла бр.1 у ЗП  
„Група стабала храста лужњака- Јозића колиба“

ПОРЕКЛО: Уговор  
број 591/13 од 11.12.2013 - Инвеститор  
број 61-10/652 од 12.03.2013 - Извођач

ИНВЕСТИТОР: Јавно предузеће за заштиту и унапређење  
животне средине на територији ГО Обреновац  
Краља Александра I 86, Обреновац

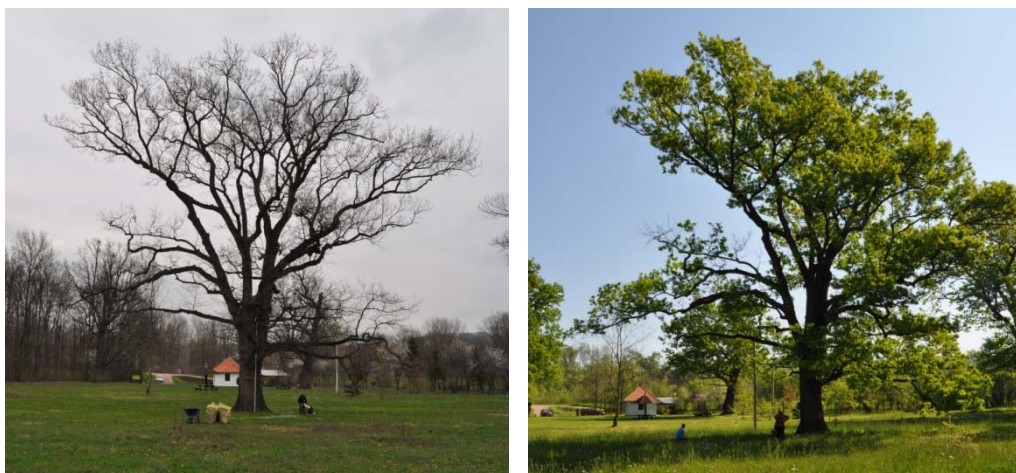
Слика 3. Заштићено стабло број 1., КП бр. 1573/1

На Катастарској Парцели бр. 1573/1 налази се стабло број 1, чија пројекција крошње захвата површину од 4,15 ара. Констатована оштећења и пропадање заштићеног стабла број 1 захтевају хитне интервенције, како би се сачувала аутентичност и атрактивност овог локалитета. Како би се постигло очување овог стабла, уз задржавање његовог биолошког интегритета и данашњег изгледа, неопходно је применити све расположиве биолошко-техничке мере неге и заштите.
