OPŠTINA: OBRENOVAC/Konatice		Broj i oznaka objekta: KO001	
Datum uzorkovanja:	10.08.2010	Vlasnik objekta:	Pavlović Ilija
Koordinate: N: 44.56168 E: 20.23855		Adresa: k.br. 276 Konatice	
Skica lokaliteta:

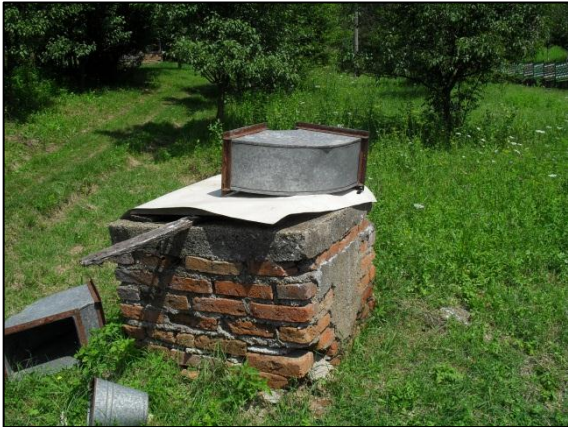
Nivo podzemnih voda: 1,1m		Voda se zahvata: ručno i mašinski	
Tip Izdani: zbijeni tip izdani		Objekat je: Pokriven	
Oblik objekta:

Prikaz korisnika (broj ukućana): 8	
Dubina:	9,0m	Poslednje čišćenje: Nepoznato	
Prečnik:	1,0m		
Opsta zapažanja:		Opis bunara: Kopani	
		Bunar je obložen: Ciglom

KOPANI BUNAR SA KOFOM, DELIMIČNO POKRIVEN			KO001
1.	Da li ima poljski WC na rastojanju od 10m od bunara?	DA	<input type="checkbox"/> NE
2.	Da li je poljski WC na većoj koti od bunara?	<input type="checkbox"/> DA	NE

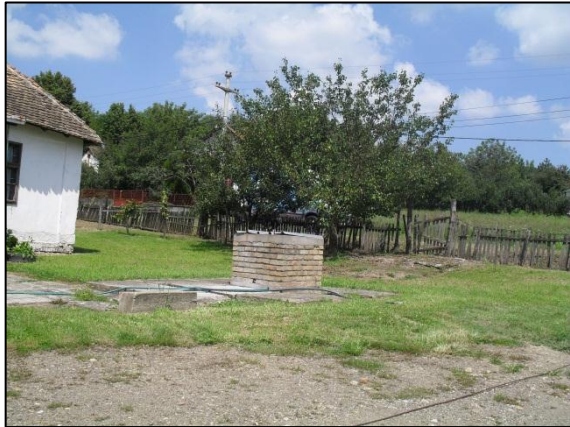
Nivo podzemnih voda: 1,5m		Voda se zahvata: ručno i mašinski	
Tip Izdani: zbijeni tip izdani		Objekat je: Pokriven	
Oblik objekta:

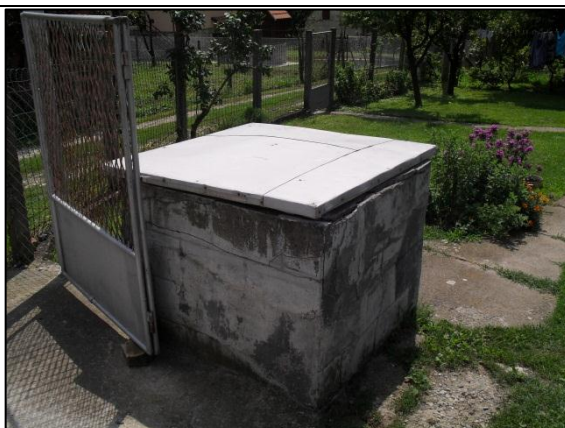
Nivo podzemnih voda: 4,5m		Voda se zahvata: ručno i mašinski	
Tip Izdani: zbijeni tip izdani		Objekat je: Pokriven	
Oblik objekta:

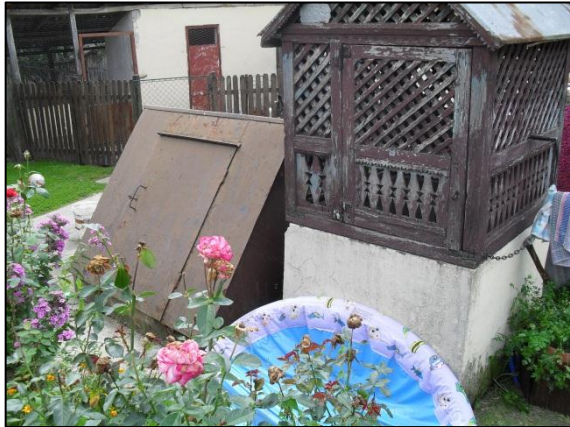
Nivo podzemnih voda: 8,7m		Voda se zahvata: ručno i mašinski	
Tip Izdani: zbijeni tip izdani		Objekat je: Pokriven	
Oblik objekta:

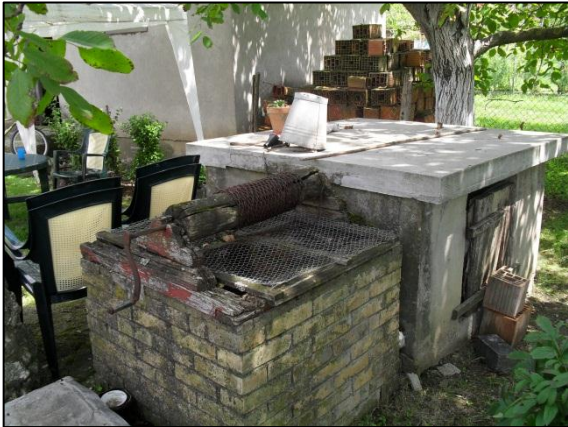
Nivo podzemnih voda: 7,8m		Voda se zahvata: ručno i mašinski	
Tip Izdani: zbijeni tip izdani		Objekat je: Otkriven	
Oblik objekta:

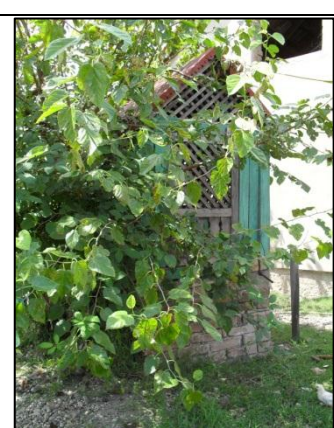
Nivo podzemnih voda: 8 m		Voda se zahvata: ručno	
Tip Izdani: zbijeni tip izdani		Objekat je: Pokriven	
Oblik objekta:

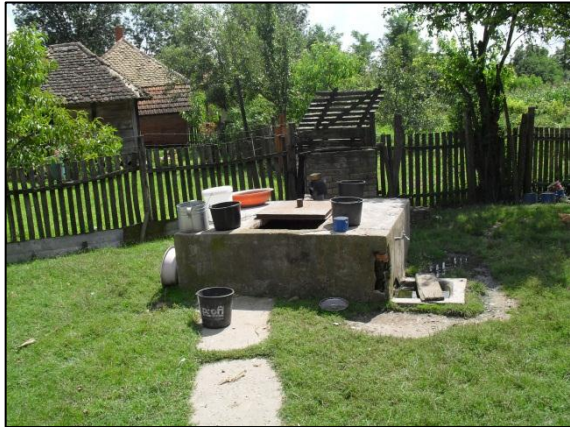
Nivo podzemnih voda: 2,0 m		Voda se zahvata: ručno i mašinski	
Tip Izdani: zbijeni tip izdani		Objekat je: Otkriven	
Oblik objekta:

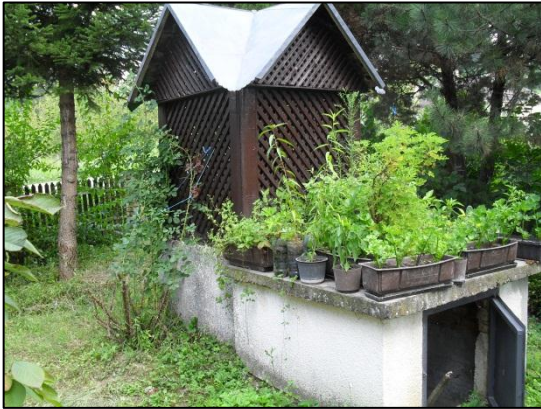
Nivo podzemnih voda: 1,7m		Voda se zahvata: mašinski	
Tip Izdani: zbijeni tip izdani		Objekat je: Pokriven	
Oblik objekta:

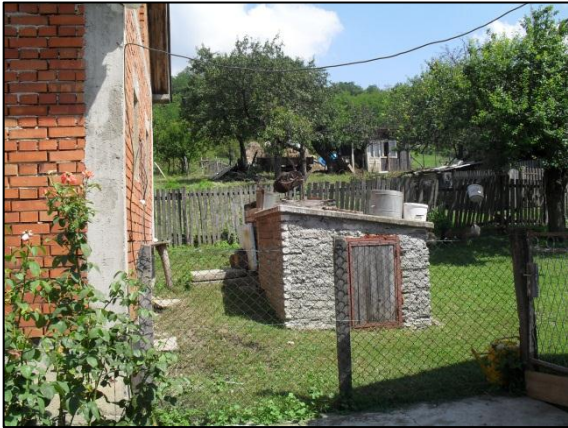
Nivo podzemnih voda: 3,1m		Voda se zahvata: mašinski	
Tip Izdani: zbijeni tip izdani		Objekat je: Pokriven	
Oblik objekta:

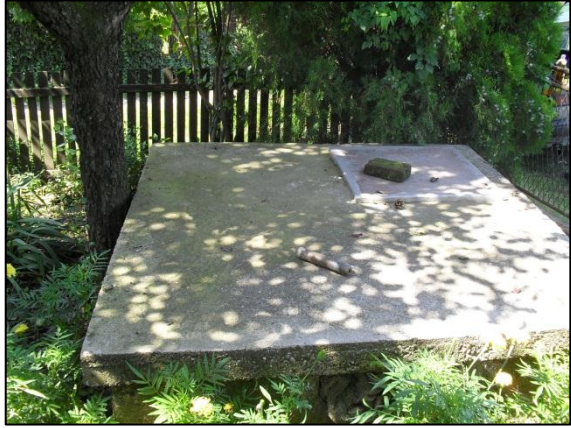
Nivo podzemnih voda:		Voda se zahvata: mašinski	
Tip Izdani: zbijeni tip izdani		Objekat je: Pokriven	
Oblik objekta:

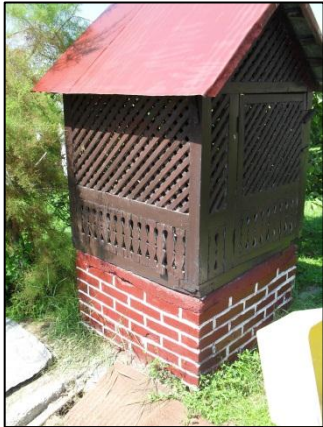
Nivo podzemnih voda: 6,5m		Voda se zahvata: mašinski	
Tip Izdani: zbijeni tip izdani		Objekat je: Pokriven	
Oblik objekta:

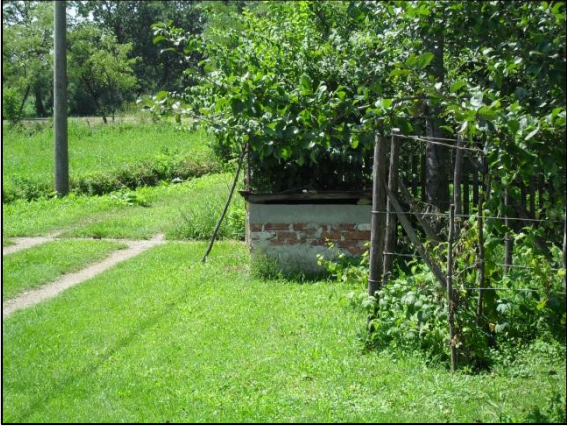
Nivo podzemnih voda: -		Voda se zahvata: mašinski	
Tip Izdani: -		Objekat je: Pokriven	
Oblik objekta:

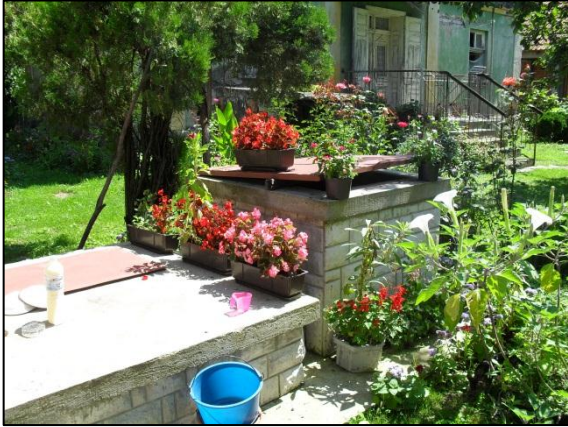
Nivo podzemnih voda: 5,0m		Voda se zahvata: mašinski	
Tip Izdani: zbijeni tip izdani		Objekat je: Pokriven	
Oblik objekta:

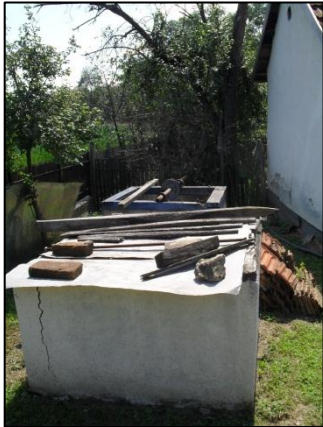
Nivo podzemnih voda: 4,5m		Voda se zahvata: mašinski	
Tip Izdani: zbijeni tip izdani		Objekat je: Pokriven	
Oblik objekta:

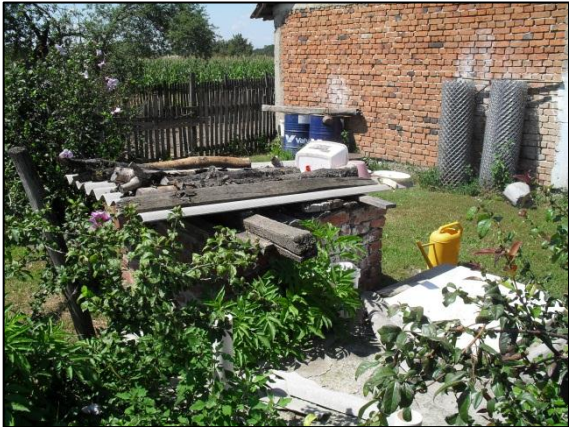
Nivo podzemnih voda: 10,0m		Voda se zahvata: mašinski	
Tip Izdani: zbijeni tip izdani		Objekat je: Pokriven	
Oblik objekta:

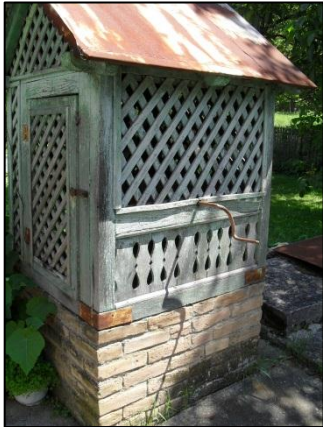
Nivo podzemnih voda: 11,0m		Voda se zahvata: mašinski	
Tip Izdani: zbijeni tip izdani		Objekat je: Pokriven	
Oblik objekta:

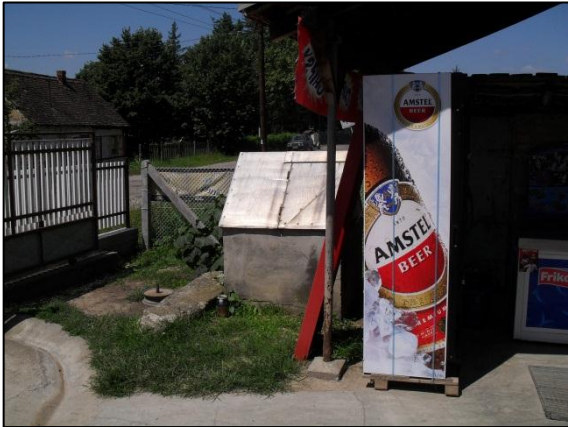
Nivo podzemnih voda: 11,0m		Voda se zahvata: mašinski	
Tip Izdani: zbijeni tip izdani		Objekat je: Pokriven	
Oblik objekta:

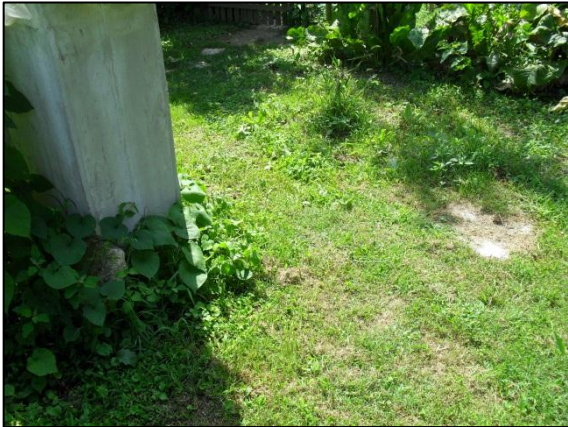
Nivo podzemnih voda: -		Voda se zahvata: mašinski	
Tip Izdani: zbijeni tip izdani		Objekat je: Pokriven	
Oblik objekta:

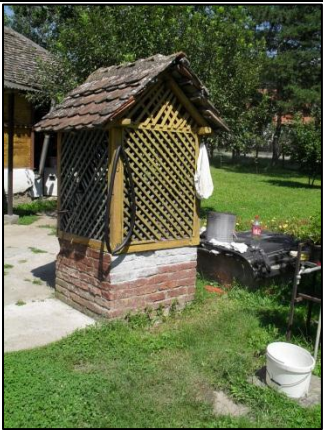
Nivo podzemnih voda: 9,5m		Voda se zahvata: ručno i mašinski	
Tip Izdani: zbijeni tip izdani		Objekat je: Pokriven	
Oblik objekta:

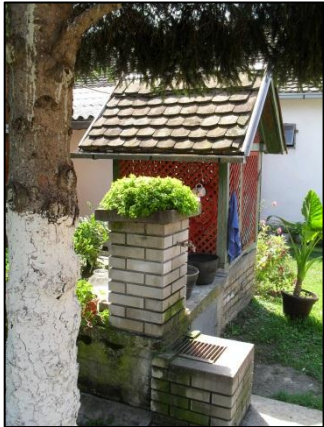
Nivo podzemnih voda: 8,0m		Voda se zahvata: mašinski	
Tip Izdani: zbijeni tip izdani		Objekat je: Pokriven	
Oblik objekta:

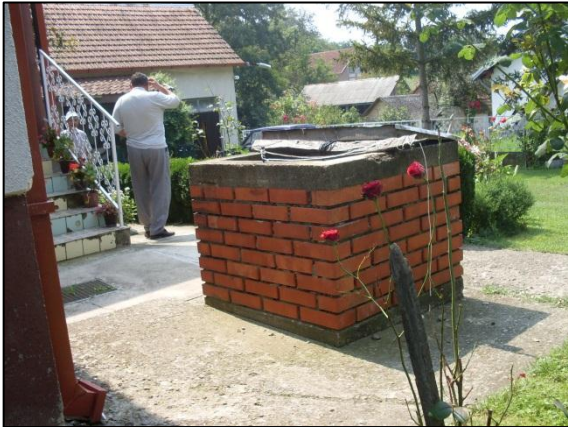
Nivo podzemnih voda: 2,0m		Voda se zahvata: mašinski	
Tip Izdani: zbijeni tip izdani		Objekat je: Otkriven	
Oblik objekta:

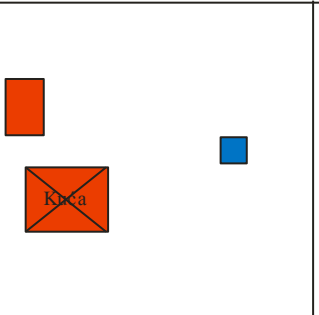
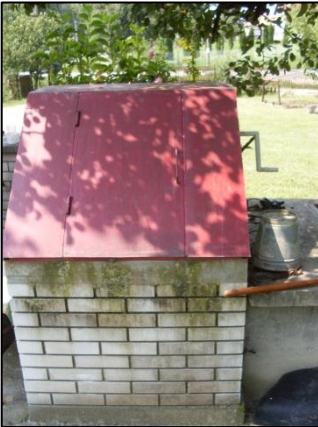
OPŠTINA: OBRENOVAC/Konatice		Broj i oznaka objekta: KO022	
Datum uzorkovanja:	12.08.2010	Vlasnik objekta:	Jovanović Radisav
Koordinate: N: 44.55847 E: 20.25156		Adresa: k.br. 290 Konatice	
Skica lokaliteta:

Nivo podzemnih voda: 1,7m		Voda se zahvata: mašinski	
Tip Izdani: zbijeni tip izdani		Objekat je: Pokriven	
Oblik objekta:

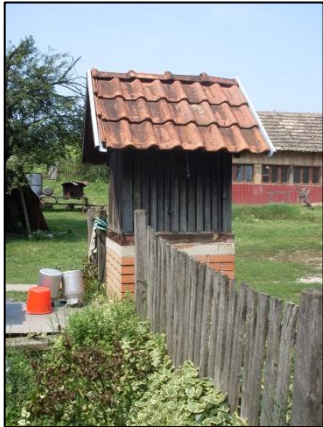
OPŠTINA: OBRENOVAC/Konatice		Broj i oznaka objekta: KO023	
Datum uzorkovanja:	12.08.2010	Vlasnik objekta:	Janković Željko
Koordinate: N: 44.56508 E: 20.24819		Adresa: k.br. 308 Konatice	
Skica lokaliteta:

Nivo podzemnih voda: 5,5m		Voda se zahvata: mašinski	
Tip Izdani: zbijeni tip izdani		Objekat je: Pokriven	
Oblik objekta:

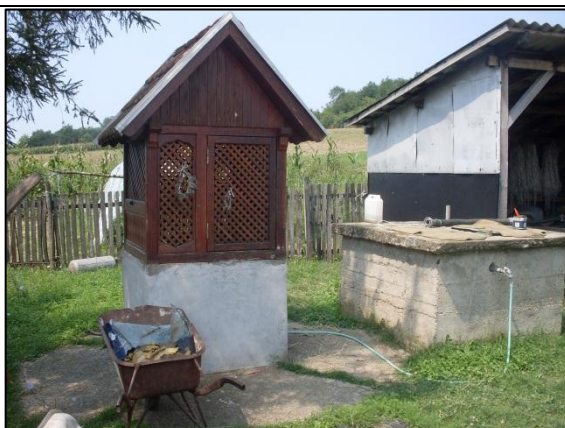
OPŠTINA: OBRENOVAC/Konatice		Broj i oznaka objekta: KO024	
Datum uzorkovanja:	12.08.2010	Vlasnik objekta:	Sindelić Milovan
Koordinate: N: 44.56085 E: 20.24635		Adresa: k.br. 310 Konatice	
Skica lokaliteta:

Nivo podzemnih voda: 1,0m		Voda se zahvata: mašinski	
Tip Izdani: zbijeni tip izdani		Objekat je: Pokriven	
Oblik objekta:

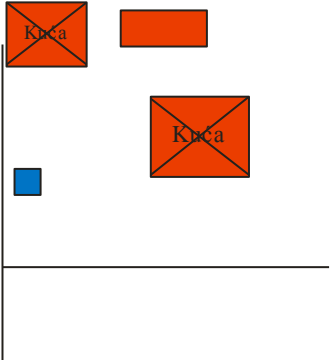
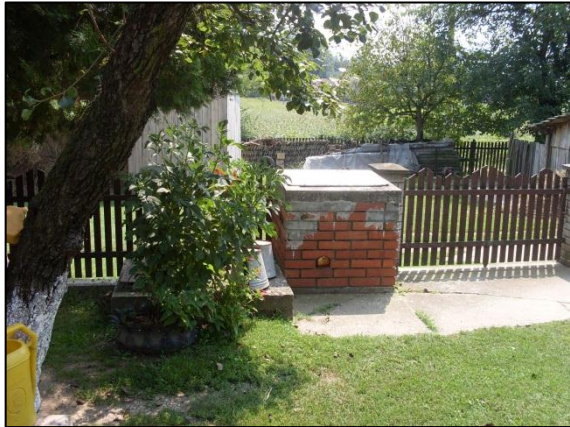
OPŠTINA: OBRENOVAC/Konatice		Broj i oznaka objekta: KO025	
Datum uzorkovanja:	12.08.2010	Vlasnik objekta:	Simić Milisav
Koordinate: N: 44.55964 E: 20.24770		Adresa: k.br. 316 Konatice	
Skica lokaliteta:

Nivo podzemnih voda: 3,0m		Voda se zahvata: mašinski	
Tip Izdani: zbijeni tip izdani		Objekat je: Pokriven	
Oblik objekta:

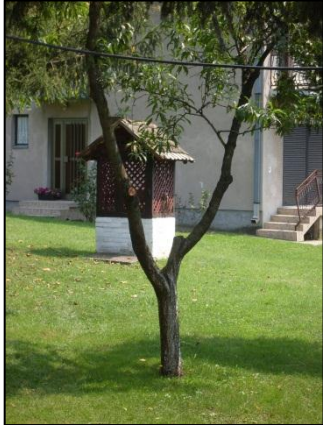
OPŠTINA: OBRENOVAC/Konatice		Broj i oznaka objekta: KO026	
Datum uzorkovanja:	12.08.2010	Vlasnik objekta:	Jeremić Radovan
Koordinate: N: 44.56013 E: 20.25066		Adresa: k.br. 305 Konatice	
Skica lokaliteta:

Nivo podzemnih voda: 2,0m		Voda se zahvata: mašinski	
Tip Izdani: zbijeni tip izdani		Objekat je: Pokriven	
Oblik objekta:

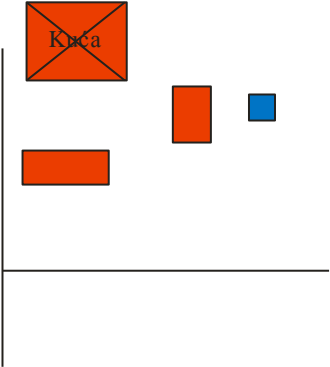
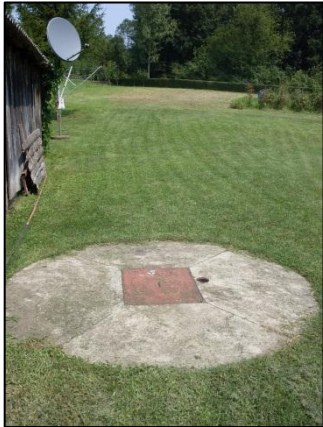
OPŠTINA: OBRENOVAC/Konatice		Broj i oznaka objekta: KO027	
Datum uzorkovanja:	12.08.2010	Vlasnik objekta:	Jeremić Tomislav
Koordinate: N: 44.55953 E: 20.25134		Adresa: k.br. 303 Konatice	
Skica lokaliteta:

Nivo podzemnih voda: 2,0m		Voda se zahvata: mašinski	
Tip Izdani: zbijeni tip izdani		Objekat je: Pokriven	
Oblik objekta:

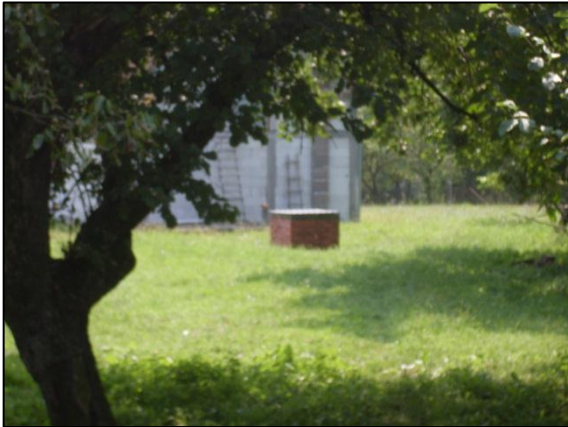
OPŠTINA: OBRENOVAC/Konatice		Broj i oznaka objekta: KO028	
Datum uzorkovanja:	12.08.2010	Vlasnik objekta:	Jovanić Ljubisav
Koordinate: N: 44.55899 E: 20.25048		Adresa: k.br. 322 Konatice	
Skica lokaliteta:

Nivo podzemnih voda: 2,5m		Voda se zahvata: mašinski	
Tip Izdani: zbijeni tip izdani		Objekat je: Pokriven	
Oblik objekta:

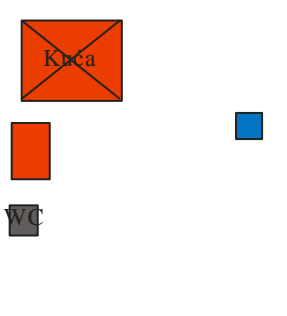
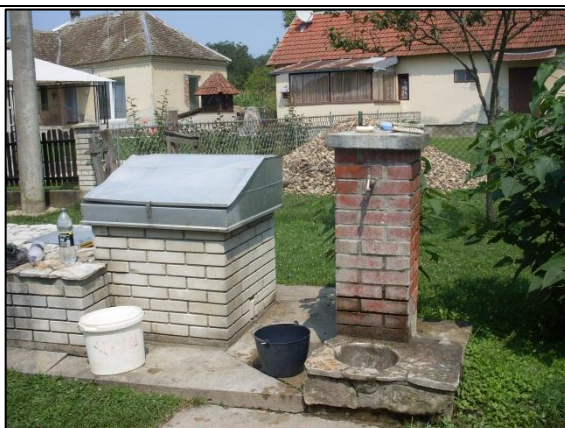
OPŠTINA: OBRENOVAC/Konatice		Broj i oznaka objekta: KO029	
Datum uzorkovanja:	12.08.2010	Vlasnik objekta:	Spasojević Dragica
Koordinate: N: 44.55773 E: 20.24834		Adresa: k.br. 227 Konatice	
Skica lokaliteta:

Nivo podzemnih voda: 1,2m		Voda se zahvata: mašinski	
Tip Izdani: zbijeni tip izdani		Objekat je: Pokriven	
Oblik objekta:

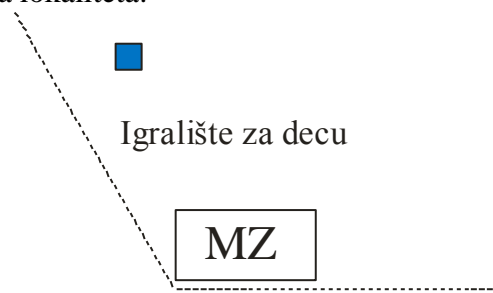
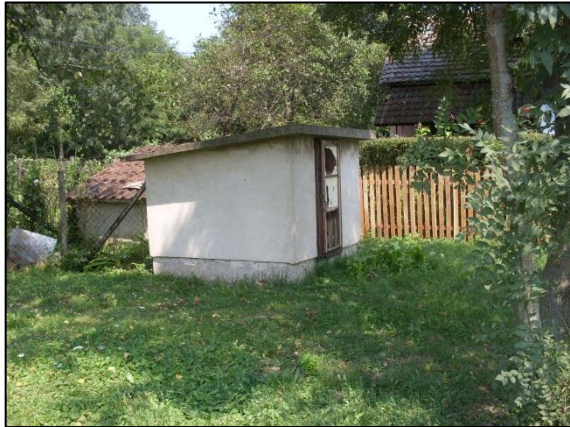
OPŠTINA: OBRENOVAC/Konatice		Broj i oznaka objekta: KO030	
Datum uzorkovanja:	12.08.2010	Vlasnik objekta:	MZ Konatice
Koordinate: N: 44.55591 E: 20.24735		Adresa: k.br. Konatice	
Skica lokaliteta:

Nivo podzemnih voda: 3,0m		Voda se zahvata: ručno i mašinski	
Tip Izdani: zbijeni tip izdani		Objekat je: Pokriven	
Oblik objekta:

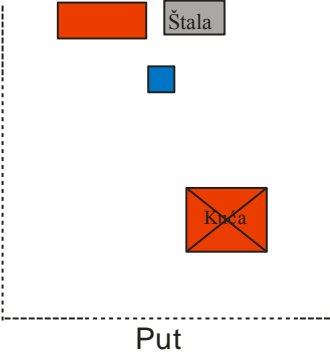
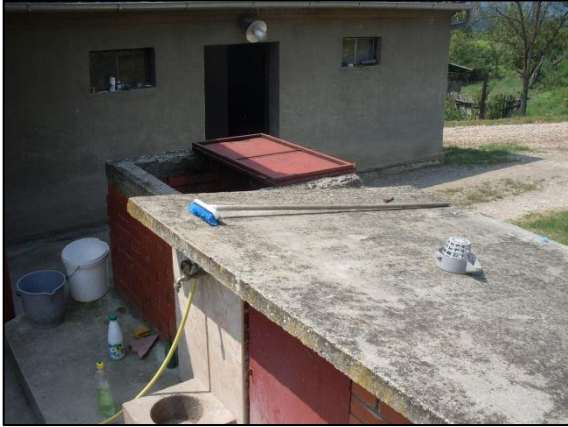
OPŠTINA: OBRENOVAC/Konatice		Broj i oznaka objekta: KO031	
Datum uzorkovanja:	13.08.2010	Vlasnik objekta:	Timotijević Milan
Koordinate: N: 44.53115 E: 20.26880		Adresa: k.br. 234 Konatice	
Skica lokaliteta:

Nivo podzemnih voda: 3,0m		Voda se zahvata: mašinski	
Tip Izdani: zbijeni tip izdani		Objekat je: Pokriven	
Oblik objekta:

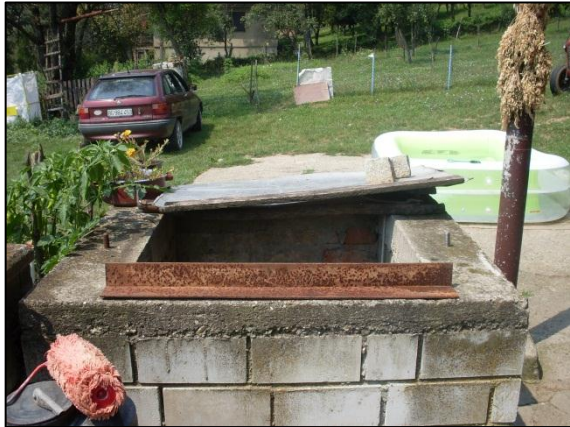
OPŠTINA: OBRENOVAC/Konatice		Broj i oznaka objekta: KO032	
Datum uzorkovanja:	13.08.2010	Vlasnik objekta:	Petković Slavko
Koordinate: N: 44.53252 E: 20.26660		Adresa: k.br. 226 Konatice	
Skica lokaliteta:

Nivo podzemnih voda: 1,2m		Voda se zahvata: mašinski	
Tip Izdani: zbijeni tip izdani		Objekat je: Pokriven	
Oblik objekta:

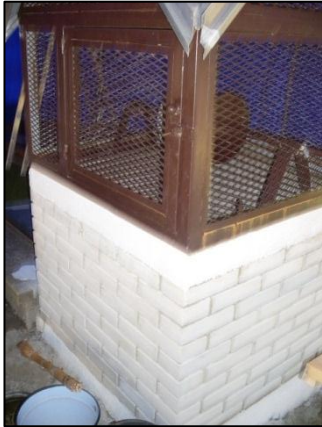
OPŠTINA: OBRENOVAC/Konatice		Broj i oznaka objekta: KO033	
Datum uzorkovanja:	13.08.2010	Vlasnik objekta:	Radosavljević Radivoje
Koordinate: N: 44.55653 E: 20.26085		Adresa: k.br. 171 Konatice	
Skica lokaliteta:

Nivo podzemnih voda: 7,5m		Voda se zahvata: mašinski	
Tip Izdani: zbijeni tip izdani		Objekat je: Pokriven	
Oblik objekta:

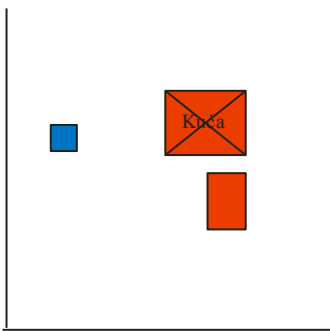
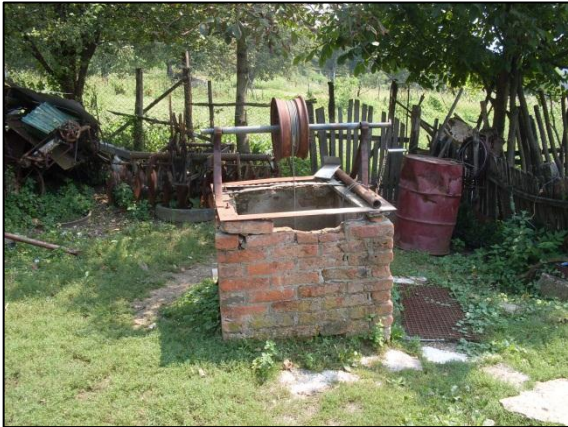
OPŠTINA: OBRENOVAC/Konatice		Broj i oznaka objekta: KO034	
Datum uzorkovanja:	13.08.2010	Vlasnik objekta:	Radosavljević Dobrosav
Koordinate: N: 44.53676 E: 20.26059		Adresa: k.br. 208 Konatice	
Skica lokaliteta:

Nivo podzemnih voda: 9,5m		Voda se zahvata: ručno i mašinski	
Tip Izdani: zbijeni tip izdani		Objekat je: Otkriven	
Oblik objekta:

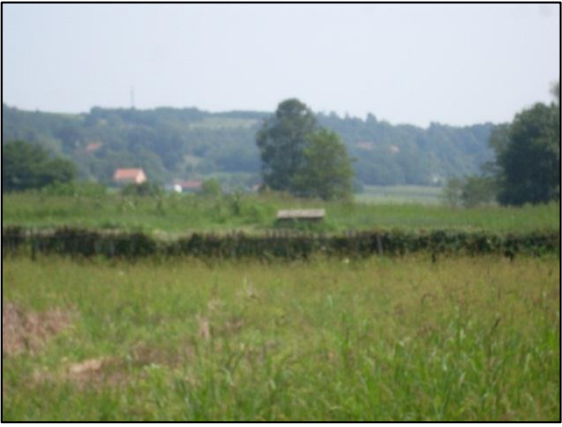
OPŠTINA: OBRENOVAC/Konatice		Broj i oznaka objekta: KO035	
Datum uzorkovanja:	13.08.2010	Vlasnik objekta:	Ivanović Dragan
Koordinate: N: 44.53352 E: 20.26051		Adresa: k.br. 218 Konatice	
Skica lokaliteta:

Nivo podzemnih voda: 1,70m		Voda se zahvata: mašinski	
Tip Izdani: zbijeni tip izdani		Objekat je: Pokriven	
Oblik objekta:

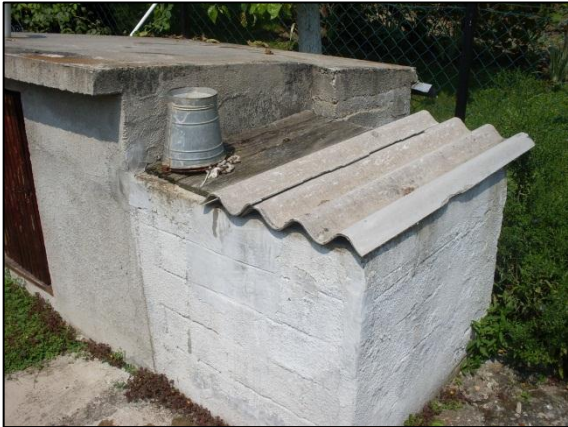
OPŠTINA: OBRENOVAC/Konatice		Broj i oznaka objekta: KO036	
Datum uzorkovanja:	13.08.2010	Vlasnik objekta:	Ivanović Jagoda
Koordinate: N: 44.53404 E: 20.25970		Adresa: k.br. 216 Konatice	
Skica lokaliteta:

Nivo podzemnih voda: 1,0m		Voda se zahvata: mašinski	
Tip Izdani: zbijeni tip izdani		Objekat je: Pokriven	
Oblik objekta:

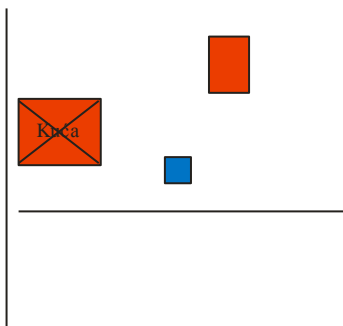
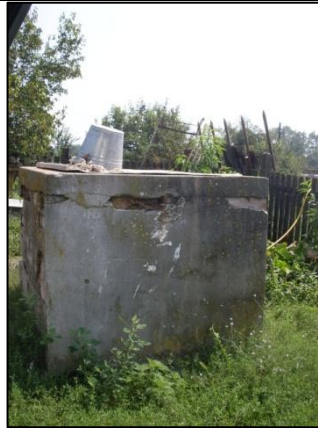
OPŠTINA: OBRENOVAC/Konatice		Broj i oznaka objekta: KO037	
Datum uzorkovanja:	13.08.2010	Vlasnik objekta:	Ivanović Milan
Koordinate: N: 44.53481 E: 20.26004		Adresa: k.br. 214 Konatice	
Skica lokaliteta:

Nivo podzemnih voda: 2,0m		Voda se zahvata: mašinski	
Tip Izdani: zbijeni tip izdani		Objekat je: Pokriven	
Oblik objekta:

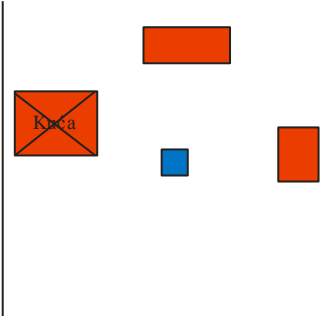
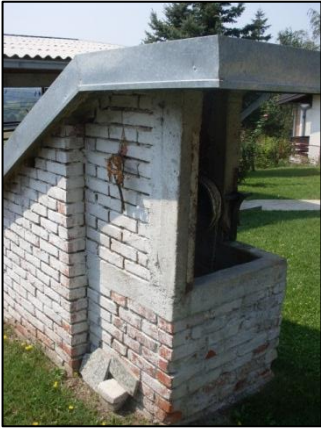
OPŠTINA: OBRENOVAC/Konatice		Broj i oznaka objekta: KO038	
Datum uzorkovanja:	13.08.2010	Vlasnik objekta:	Ivanović Milivoje
Koordinate: N: 44.53767 E: 20.26034		Adresa: k.br. 165 Konatice	
Skica lokaliteta:

Nivo podzemnih voda: 4,5m		Voda se zahvata: mašinski	
Tip Izdani: zbijeni tip izdani		Objekat je: Pokriven	
Oblik objekta:

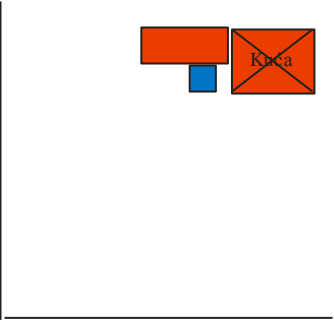
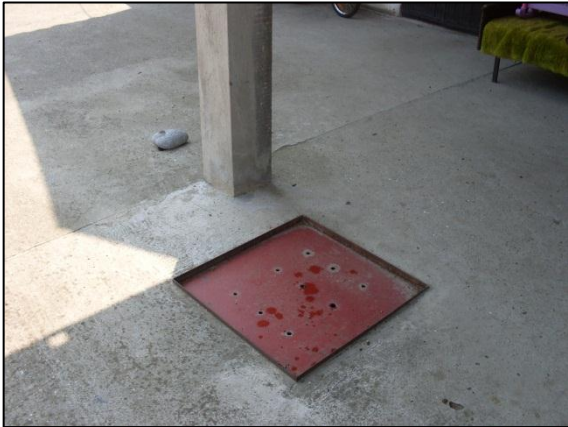
OPŠTINA: OBRENOVAC/Konatice		Broj i oznaka objekta: KO039	
Datum uzorkovanja:	13.08.2010	Vlasnik objekta:	Dimitrijević Velibor
Koordinate: N: 44.53811 E: 20.26158		Adresa: k.br. 194 Konatice	
Skica lokaliteta:

Nivo podzemnih voda: 3,0m		Voda se zahvata: mašinski	
Tip Izdani: zbijeni tip izdani		Objekat je: Pokriven	
Oblik objekta:

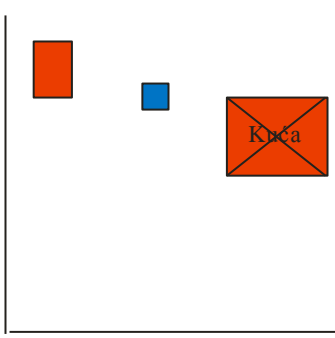
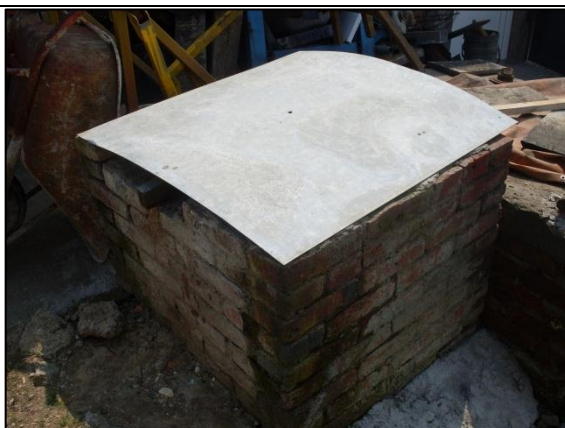
OPŠTINA: OBRENOVAC/Konatice		Broj i oznaka objekta: KO041	
Datum uzorkovanja:	13.08.2010	Vlasnik objekta:	Dimitrijević Aleksandar
Koordinate: N: 44.53983 E: 20.25824		Adresa: k.br. 92 Konatice	
Skica lokaliteta:

Nivo podzemnih voda: 8,5m		Voda se zahvata: mašinski	
Tip Izdani: zbijeni tip izdani		Objekat je: Pokriven	
Oblik objekta:

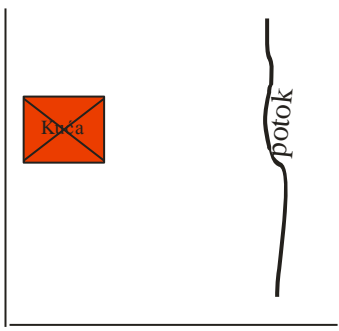
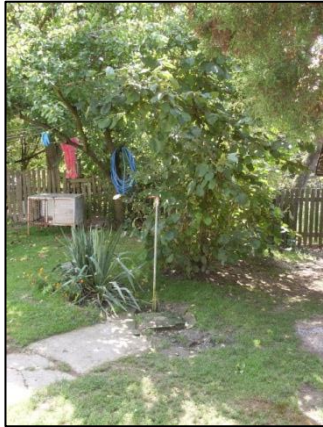
OPŠTINA: OBRENOVAC/Konatice		Broj i oznaka objekta: KO042	
Datum uzorkovanja:	16.08.2010	Vlasnik objekta:	Trišić Dobrivoje
Koordinate: N: 44.55372 E: 20.24994		Adresa: k.br. 347 Konatice	
Skica lokaliteta:

Nivo podzemnih voda: -		Voda se zahvata: mašinski	
Tip Izdani: zbijeni tip izdani		Objekat je: Otkriven	
Oblik objekta:

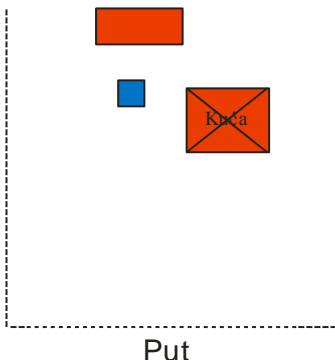
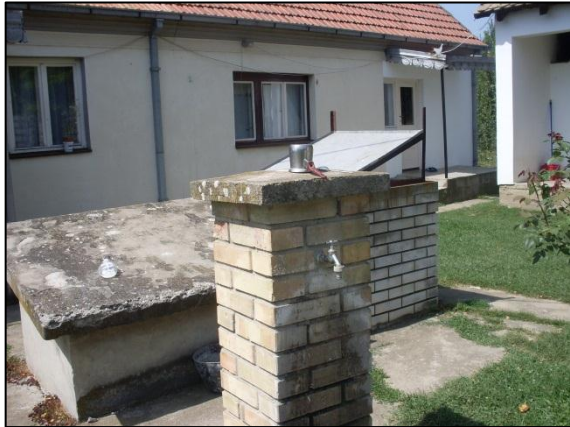
OPŠTINA: OBRENOVAC/Konatice		Broj i oznaka objekta: KO043	
Datum uzorkovanja:	16.08.2010	Vlasnik objekta:	Marković Ratomir
Koordinate: N: 44.54893 E: 20.24976		Adresa: k.br. 281 Konatice	
Skica lokaliteta:

Nivo podzemnih voda: 5,0m		Voda se zahvata: mašinski	
Tip Izdani: zbijeni tip izdani		Objekat je: Pokriven	
Oblik objekta:

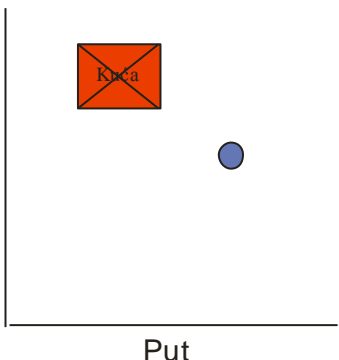
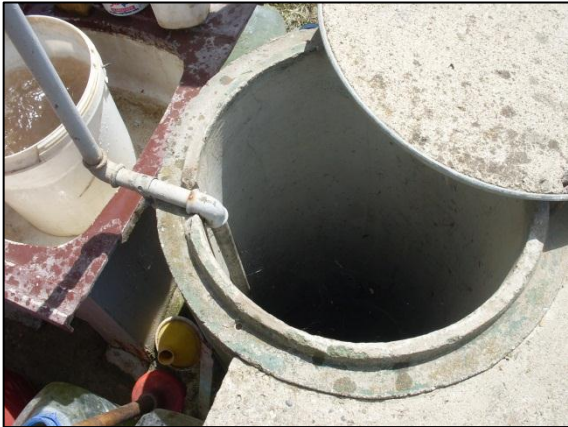
OPŠTINA: OBRENOVAC/Konatice		Broj i oznaka objekta: KO044	
Datum uzorkovanja:	16.08.2010	Vlasnik objekta:	Marković Branivoje
Koordinate: N: 44.54040 E: 20.25791		Adresa: k.br. 135-1 Konatice	
Skica lokaliteta:

Nivo podzemnih voda: 1,5m		Voda se zahvata: mašinski	
Tip Izdani: zbijeni tip izdani		Objekat je: Pokriven	
Oblik objekta:

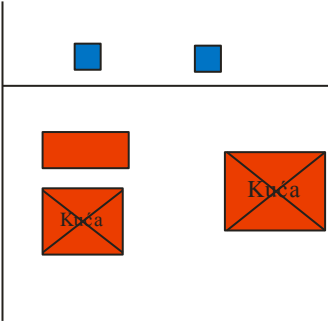
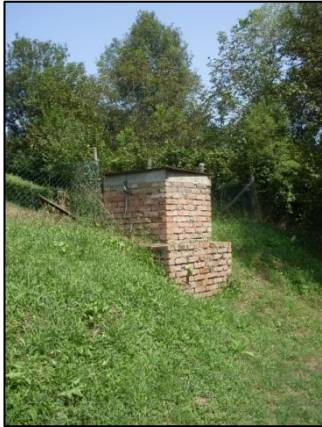
OPŠTINA: OBRENOVAC/Konatice		Broj i oznaka objekta: KO046	
Datum uzorkovanja:	16.08.2010	Vlasnik objekta:	Jovanić Jelena
Koordinate: N: 44.55878 E: 20.25290		Adresa: k.br. 306 Konatice	
Skica lokaliteta:

Nivo podzemnih voda: 3,2m		Voda se zahvata: mašinski	
Tip Izdani: zbijeni tip izdani		Objekat je: Pokriven	
Oblik objekta:

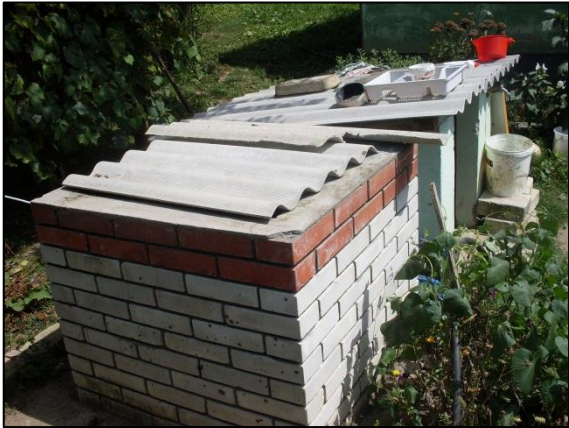
OPŠTINA: OBRENOVAC/Konatice		Broj i oznaka objekta: KO047	
Datum uzorkovanja:	16.08.2010	Vlasnik objekta:	Stevanović Miloš
Koordinate: N: 44.56039 E: 20.25414		Adresa: k.br. 346 Konatice	
Skica lokaliteta:

Nivo podzemnih voda: 3,1m		Voda se zahvata: mašinski	
Tip Izdani: zbijeni tip izdani		Objekat je: Pokriven	
Oblik objekta:

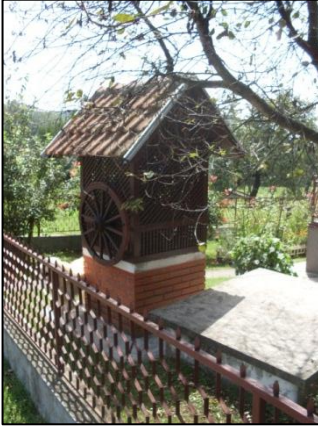
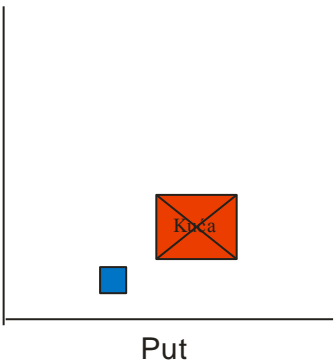
OPŠTINA: OBRENOVAC/Konatice		Broj i oznaka objekta: KO048	
Datum uzorkovanja:	16.08.2010	Vlasnik objekta:	Marković Milorad
Koordinate: N: 44.56194 E: 20.25268	Adresa: k.br. 352 Konatice		
Skica lokaliteta:

Nivo podzemnih voda: 4,5m	Voda se zahvata: mašinski		
Tip Izdani: zbijeni tip izdani	Objekat je: Pokriven		
Oblik objekta:

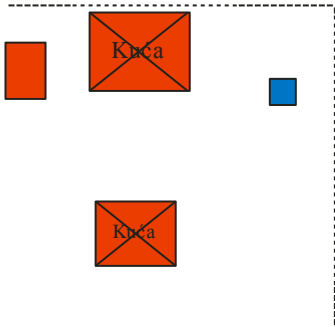
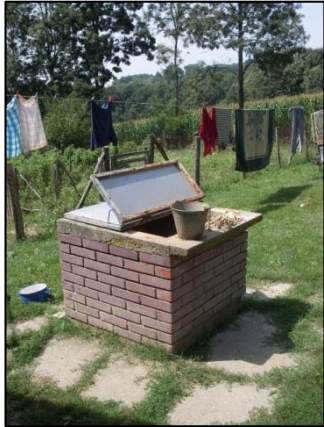
OPŠTINA: OBRENOVAC/Konatice		Broj i oznaka objekta: KO049	
Datum uzorkovanja:	16.08.2010	Vlasnik objekta:	Kovačević Zoran
Koordinate: N: 44.56288 E: 20.25332		Adresa: k.br. 364 Konatice	
Skica lokaliteta:

Nivo podzemnih voda: 4,7m		Voda se zahvata: mašinski	
Tip Izdani: zbijeni tip izdani		Objekat je: Pokriven	
Oblik objekta:

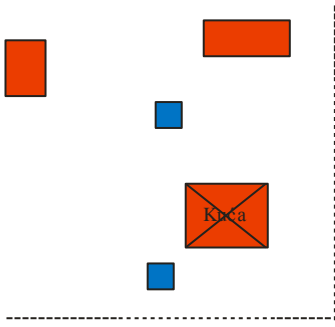
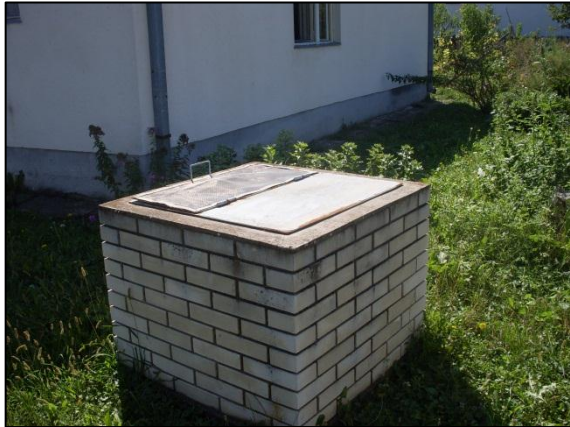
OPŠTINA: OBRENOVAC/Konatice		Broj i oznaka objekta: KO050	
Datum uzorkovanja:	17.08.2010	Vlasnik objekta:	Živanović Milosav
Koordinate: N: 44.55109 E: 20.24902		Adresa: k.br. 47 Konatice	
Skica lokaliteta:

Nivo podzemnih voda: 8,0m		Voda se zahvata: mašinski	
Tip Izdani: zbijeni tip izdani		Objekat je: Pokriven	
Oblik objekta:

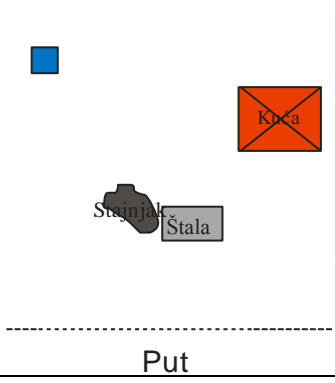
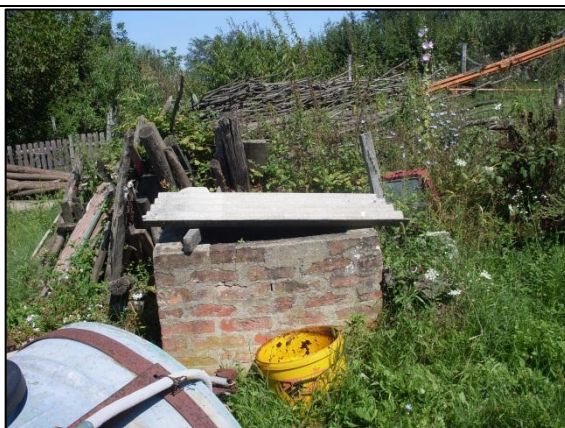
OPŠTINA: OBRENOVAC/Konatice		Broj i oznaka objekta: KO051	
Datum uzorkovanja:	17.08.2010	Vlasnik objekta:	Petrović Miladin
Koordinate: N: 44.54769 E: 20.25183		Adresa: k.br. 77 Konatice	
Skica lokaliteta:

Nivo podzemnih voda: 6,5m		Voda se zahvata: mašinski	
Tip Izdani: zbijeni tip izdani		Objekat je: Pokriven	
Oblik objekta:

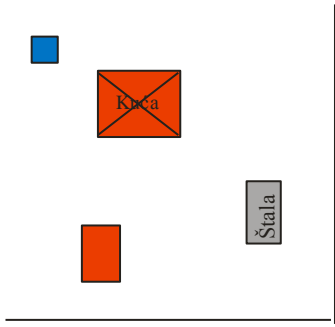
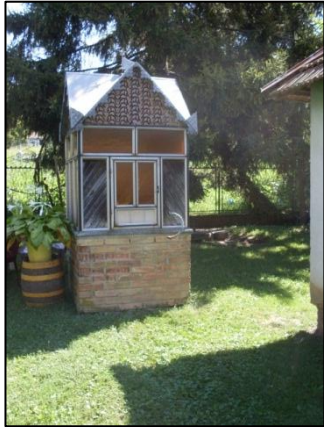
OPŠTINA: OBRENOVAC/Konatice		Broj i oznaka objekta: KO052	
Datum uzorkovanja:	17.08.2010	Vlasnik objekta:	Trifunović Milovan
Koordinate: N: 44.54406 E: 20.25391		Adresa: k.br. 158 Konatice	
Skica lokaliteta:

Nivo podzemnih voda: 2,5m		Voda se zahvata: mašinski	
Tip Izdani: zbijeni tip izdani		Objekat je: Pokriven	
Oblik objekta:

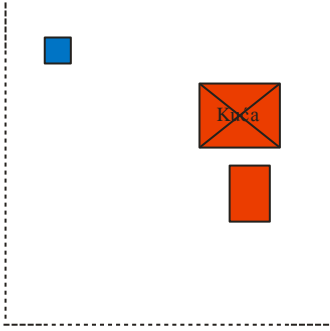
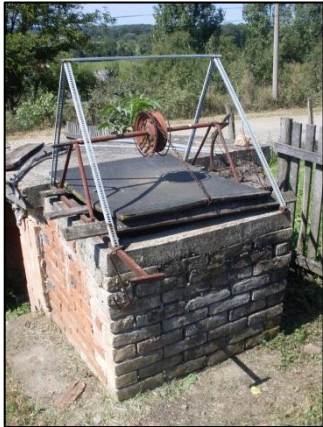
OPŠTINA: OBRENOVAC/Konatice		Broj i oznaka objekta: KO053	
Datum uzorkovanja:	17.08.2010	Vlasnik objekta:	Pavlović Stevan
Koordinate: N: 44.54316 E: 20.25731		Adresa: k.br. 111 Konatice	
Skica lokaliteta:

Nivo podzemnih voda: 4,0m		Voda se zahvata: mašinski	
Tip Izdani: zbijeni tip izdani		Objekat je: Pokriven	
Oblik objekta:

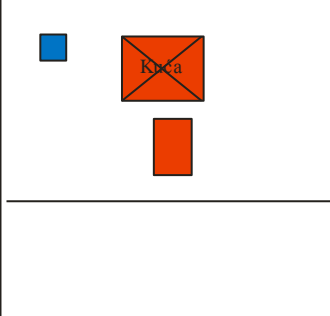
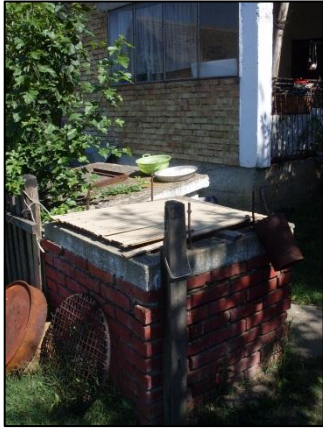
OPŠTINA: OBRENOVAC/Konatice		Broj i oznaka objekta: KO054	
Datum uzorkovanja:	17.08.2010	Vlasnik objekta:	Petronijević Vladan
Koordinate: N: 44.54245 E: 20.25447		Adresa: k.br. 78 Konatice	
Skica lokaliteta:

Nivo podzemnih voda: 3,5m		Voda se zahvata: mašinski	
Tip Izdani: zbijeni tip izdani		Objekat je: Pokriven	
Oblik objekta:

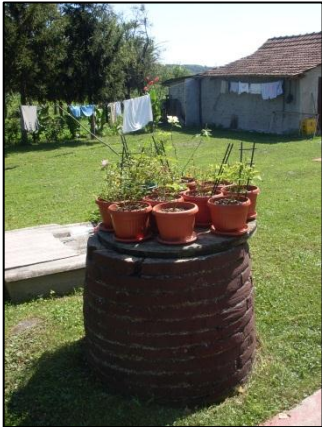
OPŠTINA: OBRENOVAC/Konatice		Broj i oznaka objekta: KO055	
Datum uzorkovanja:	17.08.2010	Vlasnik objekta:	Dišić Boško
Koordinate: N: 44.53096 E: 20.25281		Adresa: k.br. 94 Konatice	
Skica lokaliteta:

Nivo podzemnih voda: 3,5m		Voda se zahvata: mašinski	
Tip Izdani: zbijeni tip izdani		Objekat je: Pokriven	
Oblik objekta:

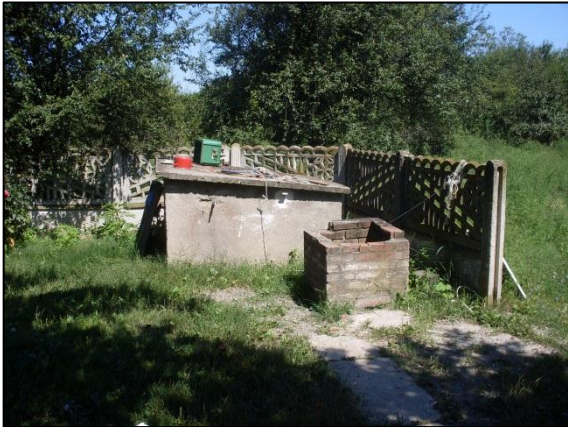
OPŠTINA: OBRENOVAC/Konatice		Broj i oznaka objekta: KO056	
Datum uzorkovanja:	17.08.2010	Vlasnik objekta:	Krstić Verka
Koordinate: N: 44.53188 E: 20.25349		Adresa: k.br. 17 Konatice	
Skica lokaliteta:

Nivo podzemnih voda: 3,0m		Voda se zahvata: mašinski	
Tip Izdani: zbijeni tip izdani		Objekat je: Pokriven	
Oblik objekta:

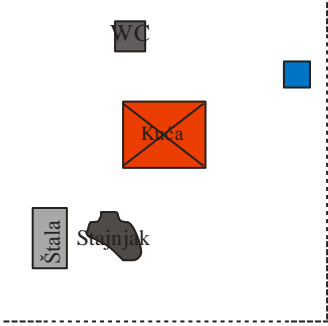
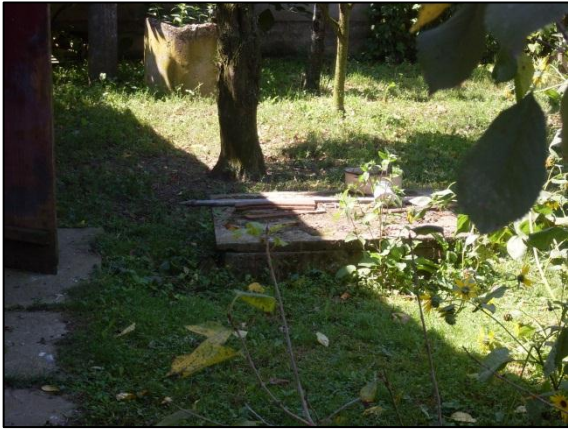
OPŠTINA: OBRENOVAC/Konatice		Broj i oznaka objekta: KO057	
Datum uzorkovanja:	17.08.2010	Vlasnik objekta:	Pajić Dragivoje
Koordinate: N: 44.52528 E: 20.24483		Adresa: k.br. 114 Konatice	
Skica lokaliteta:

Nivo podzemnih voda:		Voda se zahvata: mašinski	
Tip Izdani: zbijeni tip izdani		Objekat je: Pokriven	
Oblik objekta:

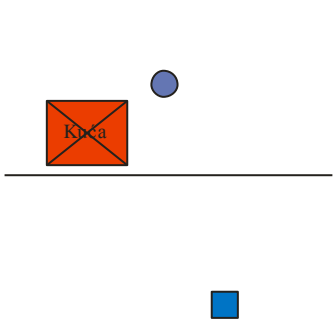
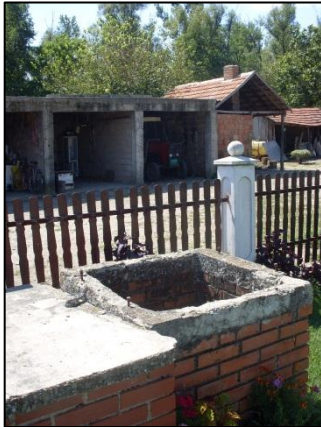
OPŠTINA: OBRENOVAC/Konatice		Broj i oznaka objekta: KO058	
Datum uzorkovanja:	17.08.2010	Vlasnik objekta:	Rosić Boško
Koordinate: N: 44.52412 E: 20.24547		Adresa: k.br. 118 Konatice	
Skica lokaliteta:

Nivo podzemnih voda: 5,8m		Voda se zahvata: mašinski	
Tip Izdani: zbijeni tip izdani		Objekat je: Pokriven	
Oblik objekta:

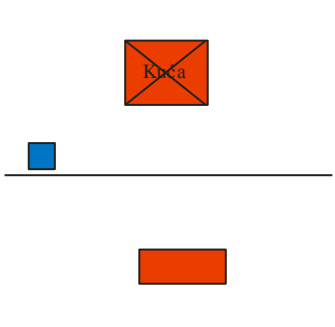
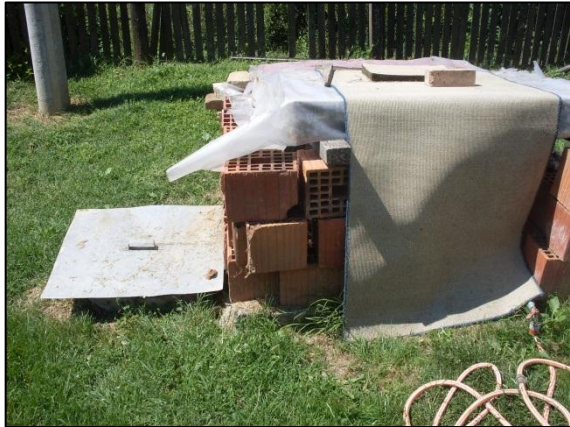
OPŠTINA: OBRENOVAC/Konatice		Broj i oznaka objekta: KO059	
Datum uzorkovanja:	17.08.2010	Vlasnik objekta:	Mihajlović Ivica
Koordinate: N: 44.54561 E: 20.25687		Adresa: k.br. 272 Konatice	
Skica lokaliteta:

Nivo podzemnih voda: 10,2m		Voda se zahvata: mašinski	
Tip Izdani: zbijeni tip izdani		Objekat je: Pokriven	
Oblik objekta:

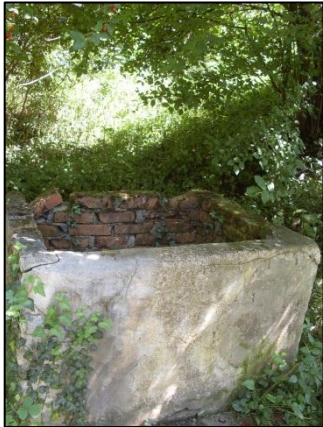
OPŠTINA: OBRENOVAC/Konatice		Broj i oznaka objekta: KO060	
Datum uzorkovanja:	17.08.2010	Vlasnik objekta:	Mihajlović Zoran
Koordinate: N: 44.55000 E: 20.25329		Adresa: k.br. 57 Konatice	
Skica lokaliteta:

Nivo podzemnih voda: 0,4m		Voda se zahvata: mašinski	
Tip Izdani: zbijeni tip izdani		Objekat je: Potkriven	
Oblik objekta:

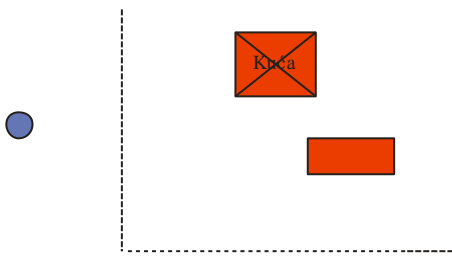
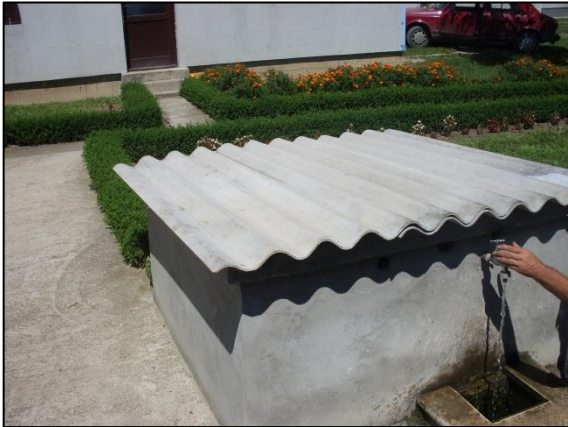
OPŠTINA: OBRENOVAC/Konatice		Broj i oznaka objekta: KO061	
Datum uzorkovanja:	17.08.2010	Vlasnik objekta:	Todosijevec Nikola
Koordinate: N: 44.55399 E: 20.23452		Adresa: k.br. 225 Konatice	
Skica lokaliteta:

Nivo podzemnih voda:		Voda se zahvata: mašinski	
Tip Izdani: zbijeni tip izdani		Objekat je: Potkriven	
Oblik objekta:

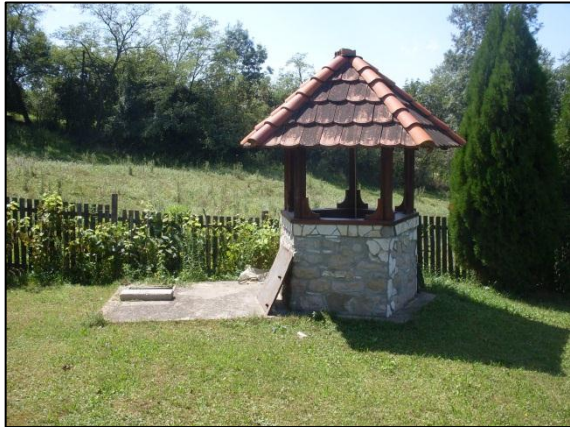
OPŠTINA: OBRENOVAC/Konatice		Broj i oznaka objekta: KO062	
Datum uzorkovanja:	17.08.2010	Vlasnik objekta:	Lazić Vladan
Koordinate: N: 44.55767 E: 20.25133		Adresa: k.br. 304 Konatice	
Skica lokaliteta:

Nivo podzemnih voda: 4,0m		Voda se zahvata: mašinski	
Tip Izdani: zbijeni tip izdani		Objekat je: Potkriven	
Oblik objekta:

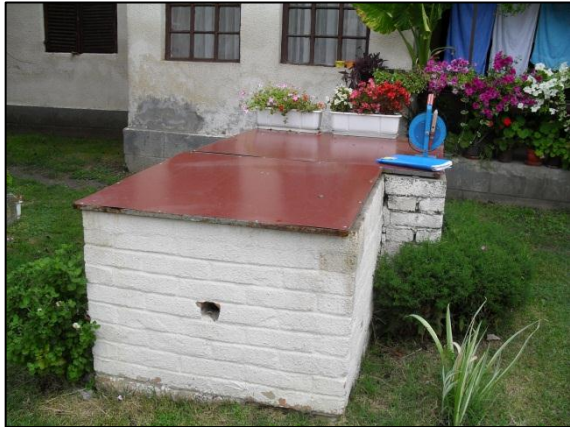
OPŠTINA: OBRENOVAC/Draževac		Broj i oznaka objekta: DR063	
Datum uzorkovanja:	01.09.2010	Vlasnik objekta:	Jovanović Dragutin
Koordinate: N: 44.57497 E: 20.23187		Adresa: k.br. 144 Draževac	
Skica lokaliteta:

Nivo podzemnih voda: 2,8m		Voda se zahvata: mašinski	
Tip Izdani: zbijeni tip izdani		Objekat je: Pokriven	
Oblik objekta:

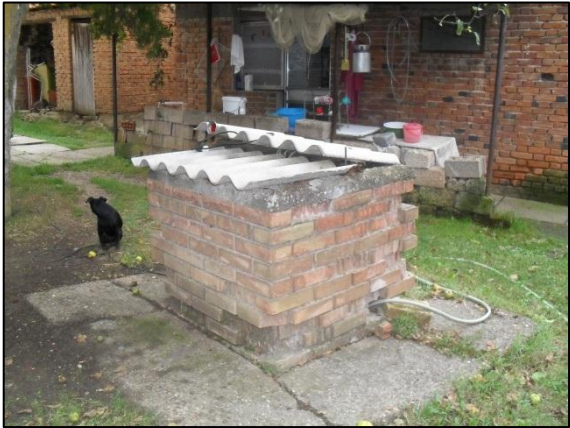
OPŠTINA: OBRENOVAC/Draževac		Broj i oznaka objekta: DR064	
Datum uzorkovanja:	01.09.2010	Vlasnik objekta:	Vićentijević Srđan
Koordinate: N: 44.57467 E: 20.23379	Adresa: k.br. Draževac		
Skica lokaliteta:

Nivo podzemnih voda: 3,0m	Voda se zahvata: mašinski		
Tip Izdani: zbijeni tip izdani	Objekat je: Pokriven		
Oblik objekta:

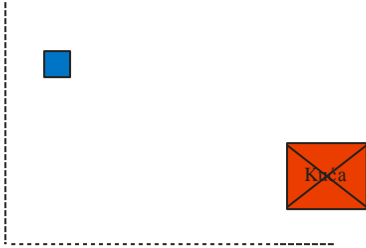
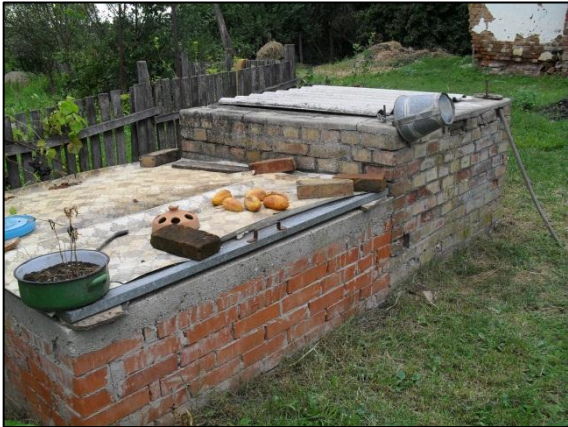
OPŠTINA: OBRENOVAC/Draževac		Broj i oznaka objekta: DR065	
Datum uzorkovanja:	01.09.2010	Vlasnik objekta:	Živanović Zdravko
Koordinate: N: 44.57552 E: 20.23602		Adresa: k.br. 225 Draževac	
Skica lokaliteta:

Nivo podzemnih voda: 6,0m		Voda se zahvata: mašinski	
Tip Izdani: zbijeni tip izdani		Objekat je: Pokriven	
Oblik objekta:

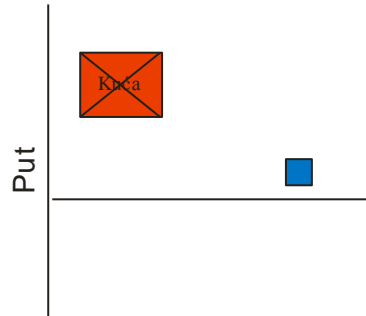
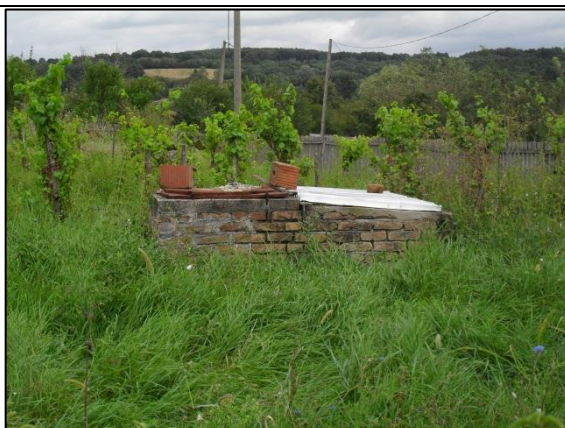
OPŠTINA: OBRENOVAC/Draževac		Broj i oznaka objekta: DR066	
Datum uzorkovanja:	17.08.2010	Vlasnik objekta:	Lazić Vladan
Koordinate: N: 44.57484 E: 20.23845		Adresa: k.br. 230 Draževac	
Skica lokaliteta:

Nivo podzemnih voda: 1,9m		Voda se zahvata: mašinski	
Tip Izdani: zbijeni tip izdani		Objekat je: Potkriven	
Oblik objekta:

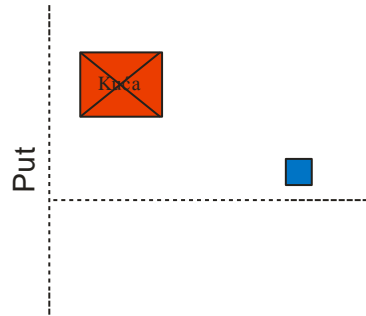
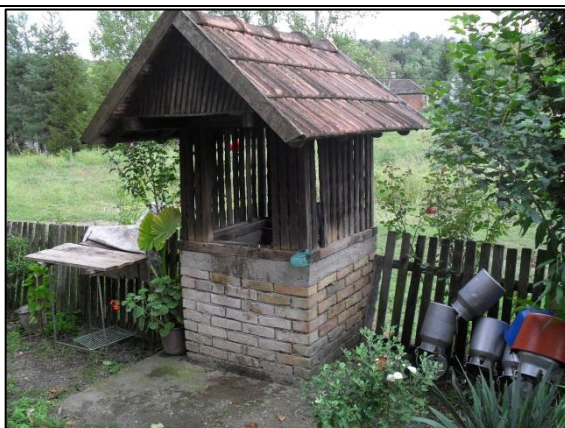
OPŠTINA: OBRENOVAC/Draževac		Broj i oznaka objekta: DR067	
Datum uzorkovanja:	01.09.2010	Vlasnik objekta:	Stevanović D. Zoran
Koordinate: N: 44.57323 E: 20.24169		Adresa: k.br. 209 Draževac	
Skica lokaliteta:

Nivo podzemnih voda: 2,0m		Voda se zahvata: ručno	
Tip Izdani: zbijeni tip izdani		Objekat je: Pokriven	
Oblik objekta:

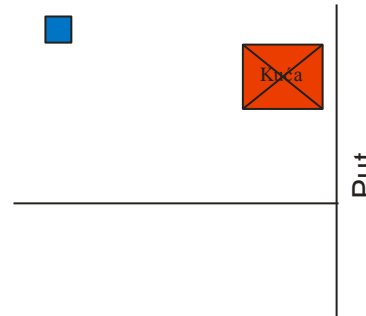
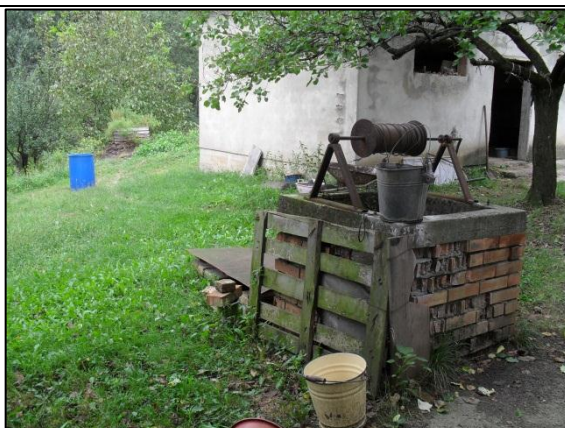
OPŠTINA: OBRENOVAC/Draževac		Broj i oznaka objekta: DR068	
Datum uzorkovanja:	01.09.2010	Vlasnik objekta:	Stepanović Zivoslav
Koordinate: N: 44.57200 E: 20.24582		Adresa: k.br. 217 Draževac	
Skica lokaliteta:

Nivo podzemnih voda: 4,8m		Voda se zahvata: ručno i mašinski	
Tip Izdani: zbijeni tip izdani		Objekat je: Pokriven	
Oblik objekta:	kvadrat

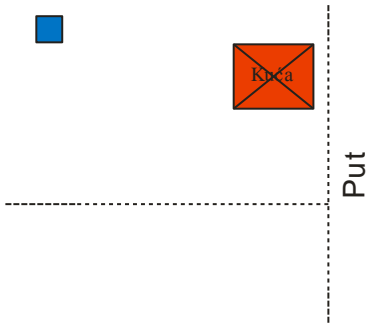
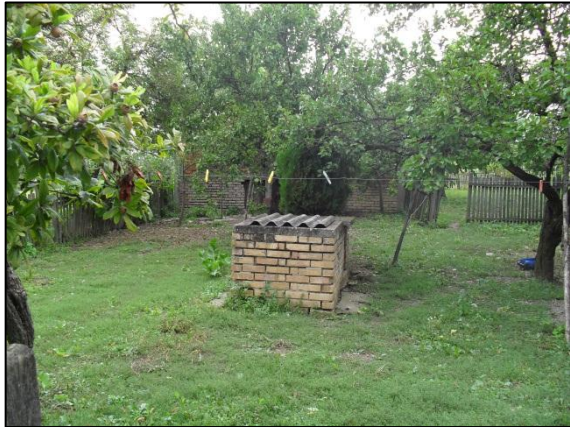
OPŠTINA: OBRENOVAC/Draževac		Broj i oznaka objekta: DR069	
Datum uzorkovanja:	01.09.2010	Vlasnik objekta:	Stevanović Ž. Borivoje
Koordinate: N: 44.57763 E: 20.24146		Adresa: k.br. 231 Draževac	
Skica lokaliteta:

Nivo podzemnih voda: 2,8m		Voda se zahvata: mašinski	
Tip Izdani: zbijeni tip izdani		Objekat je: Pokriven	
Oblik objekta:	kvadrat

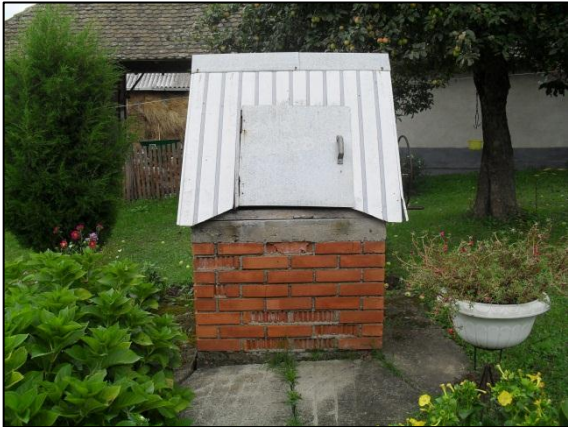
OPŠTINA: OBRENOVAC/Draževac		Broj i oznaka objekta: DR070	
Datum uzorkovanja:	01.09.2010	Vlasnik objekta:	Ranković N. Radovan
Koordinate: N: 44.57971 E: 20.25202		Adresa: k.br. 262 Draževac	
Skica lokaliteta:

Nivo podzemnih voda: 7,8m		Voda se zahvata: ručno i mašinski	
Tip Izdani: zbijeni tip izdani		Objekat je: Pokriven	
Oblik objekta:
