OPŠTINA: OBRENOVAC/Konatice		Broj i oznaka objekta: KO001	
Datum uzorkovanja:	10.08.2010	Vlasnik objekta:	Pavlović Ilija
Koordinate: N: 44.56168 E: 20.23855		Adresa: k.br. 276 Konatice	
Skica lokaliteta:

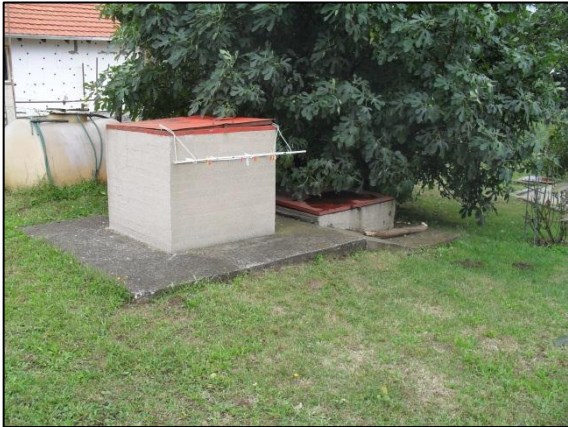
OPŠTINA: OBRENOVAC/Draževac		Broj i oznaka objekta: DR071	
Datum uzorkovanja:	01.09.2010	Vlasnik objekta:	Stevanović Rade
Koordinate: N: 44. E: 20.		Adresa: k.br. 250 Draževac	
Skica lokaliteta:

Nivo podzemnih voda: 9,8m		Voda se zahvata: mašinski	
Tip Izdani: zbijeni tip izdani		Objekat je: Pokriven	
Oblik objekta:

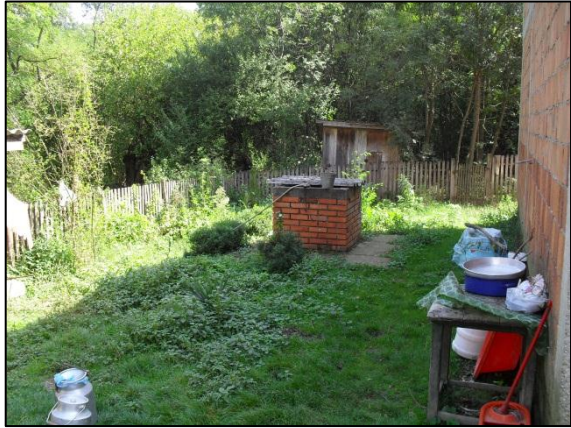
OPŠTINA: OBRENOVAC/Draževac		Broj i oznaka objekta: DR100	
Datum uzorkovanja:	07.09.2010	Vlasnik objekta:	Ranković Jovan
Koordinate: N: 44.56954 E: 20.23813		Adresa: k.br. 198 Draževac	
Skica lokaliteta:

Nivo podzemnih voda: 5,3m		Voda se zahvata: mašinski	
Tip Izdani: zbijeni tip izdani		Objekat je: Pokriven	
Oblik objekta:

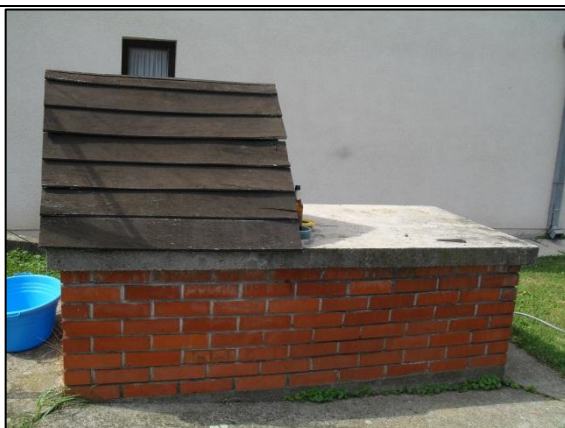
OPŠTINA: OBRENOVAC/Draževac		Broj i oznaka objekta: DR101	
Datum uzorkovanja:	07.09.2010	Vlasnik objekta:	Ranković Milovan
Koordinate: N: 44.56834 E: 20.23786		Adresa: k.br. 195 Draževac	
Skica lokaliteta:

Nivo podzemnih voda: 4,0m		Voda se zahvata: mašinski	
Tip Izdani: zbijeni tip izdani		Objekat je: Pokriven	
Oblik objekta:

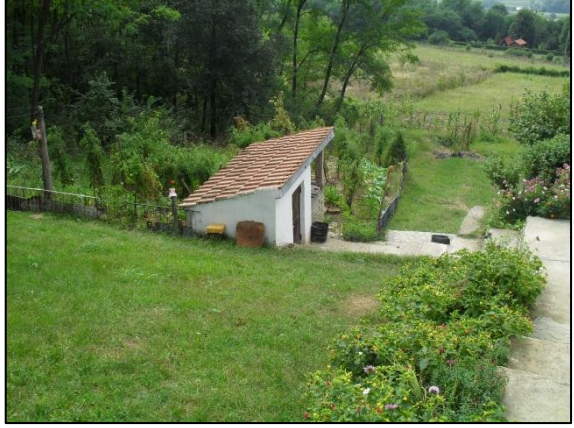
OPŠTINA: OBRENOVAC/Draževac		Broj i oznaka objekta: DR102	
Datum uzorkovanja:	07.09.2010	Vlasnik objekta:	Vukša Vinko
Koordinate: N: 44.56600 E: 20.24105	Adresa: k.br. 213 Draževac		
Skica lokaliteta:

Nivo podzemnih voda: 14,0m	Voda se zahvata: mašinski		
Tip Izdani: zbijeni tip izdani	Objekat je: Pokriven		
Oblik objekta:

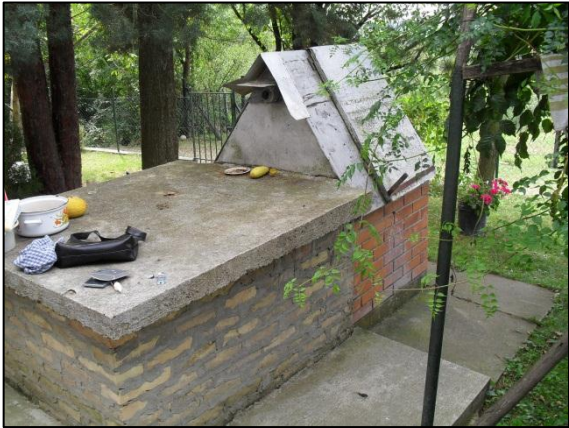
OPŠTINA: OBRENOVAC/Draževac		Broj i oznaka objekta: DR103	
Datum uzorkovanja:	07.09.2010	Vlasnik objekta:	Radmilović Dušan
Koordinate: N: 44.57633 E: 20.25356	Adresa: k.br. 256 Draževac		
Skica lokaliteta:

Nivo podzemnih voda: 21,5m	Voda se zahvata: mašinski		
Tip Izdani: zbijeni tip izdani	Objekat je: Pokriven		
Oblik objekta:
