OPŠTINA: OBRENOVAC/Piroman		Broj i oznaka objekta: PI104	
Datum uzorkovanja:	09.09.2010	Vlasnik objekta:	Tanacković Bogdan
Koordinate: N: 44.54905 E: 20.13941		Adresa: k.br. Valjevski put 12 Piroman	
Skica lokaliteta:

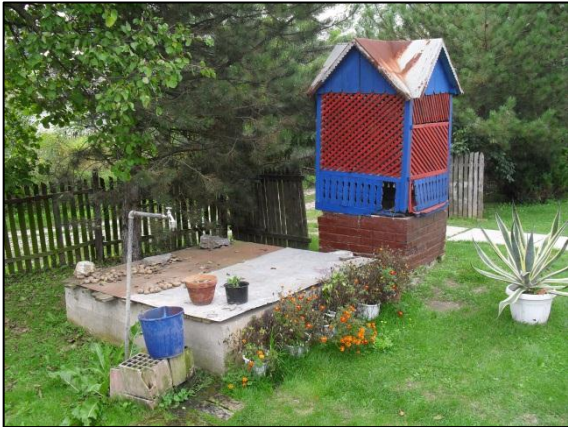
OPŠTINA: OBRENOVAC/Trstenica		Broj i oznaka objekta: TR139	
Datum uzorkovanja:	16.09.2010	Vlasnik objekta:	Petrović Borisa
Koordinate: N: 44.50456 E: 20.42526		Adresa: k.br. 6 Trstenica	
Skica lokaliteta:

Nivo podzemnih voda: 12,5m		Voda se zahvata: mašinski	
Tip Izdani: zbijeni tip izdani		Objekat je: Pokriven	
Oblik objekta:

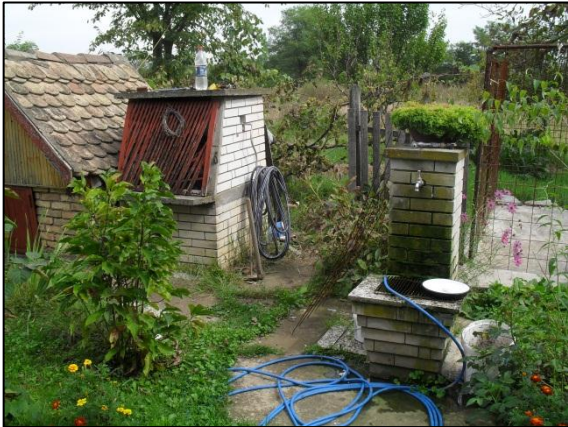
OPŠTINA: OBRENOVAC/Trstenica		Broj i oznaka objekta: TR140	
Datum uzorkovanja:	17.09.2010	Vlasnik objekta:	Sindelić Milan
Koordinate: N: 44.56773 E: 20.11668		Adresa: k.br. 19A Trstenica	
Skica lokaliteta:

Nivo podzemnih voda: 14,6m		Voda se zahvata: mašinski	
Tip Izdani: zbijeni tip izdani		Objekat je: Pokriven	
Oblik objekta:

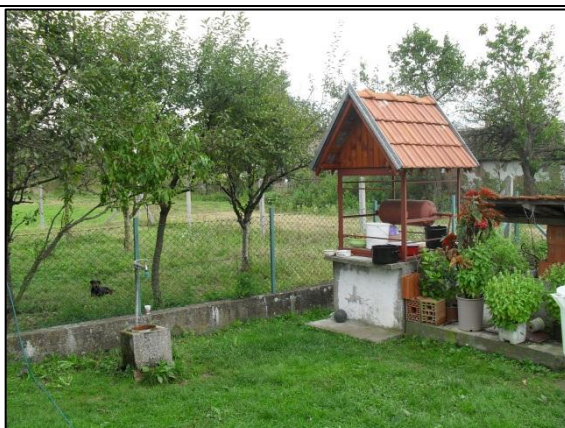
OPŠTINA: OBRENOVAC/Trstenica		Broj i oznaka objekta: TR141	
Datum uzorkovanja:	17.09.2010	Vlasnik objekta:	Dimitrijević Živislav
Koordinate: N: 44.56641 E: 20.11041		Adresa: k.br. 20 Trstenica	
Skica lokaliteta:

Nivo podzemnih voda: 21,0m		Voda se zahvata: mašinski	
Tip Izdani: zbijeni tip izdani		Objekat je: Pokriven	
Oblik objekta:

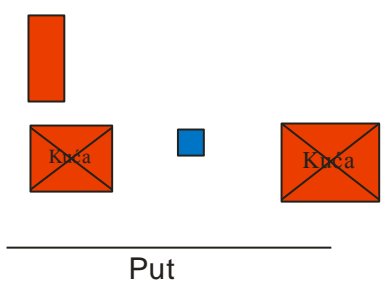
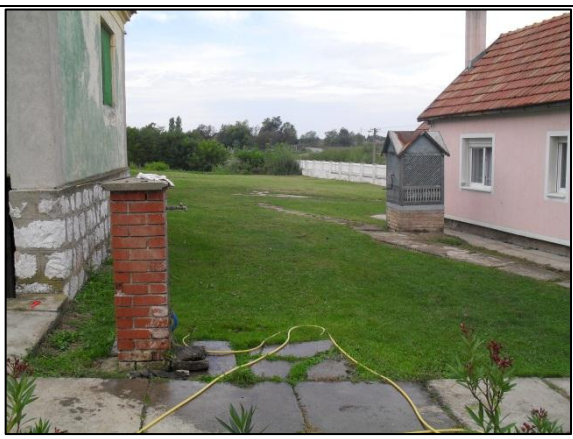
OPŠTINA: OBRENOVAC/Trstenica		Broj i oznaka objekta: TR142	
Datum uzorkovanja:	17.09.2010	Vlasnik objekta:	Živanović Željko
Koordinate: N: 44.55897 E: 20.11785		Adresa: k.br. 182 Trstenica	
Skica lokaliteta:

Nivo podzemnih voda: 10,0m		Voda se zahvata: mašinski	
Tip Izdani: zbijeni tip izdani		Objekat je: Pokriven	
Oblik objekta:

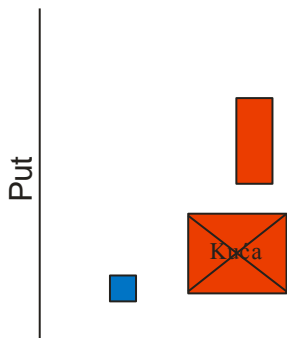
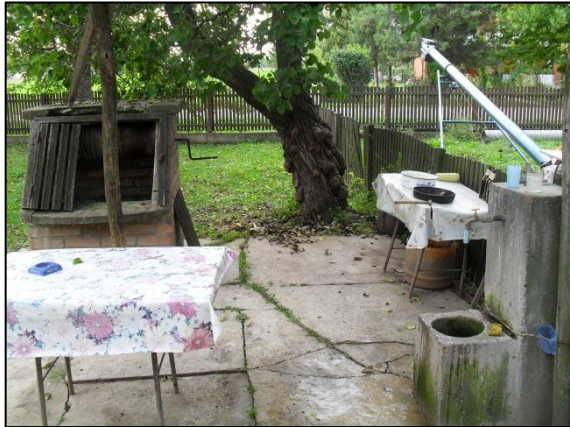
OPŠTINA: OBRENOVAC/Trstenica		Broj i oznaka objekta: TR143	
Datum uzorkovanja:	17.09.2010	Vlasnik objekta:	Dimitrijević Živislav
Koordinate: N: 44.55602 E: 20.12581		Adresa: k.br. 197 Trstenica	
Skica lokaliteta:

Nivo podzemnih voda: 12,0m		Voda se zahvata: mašinski	
Tip Izdani: zbijeni tip izdani		Objekat je: Pokriven	
Oblik objekta:

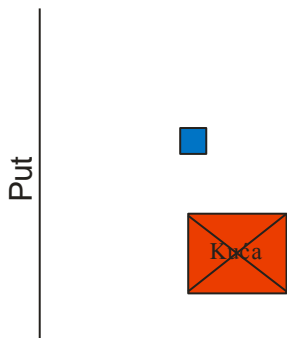
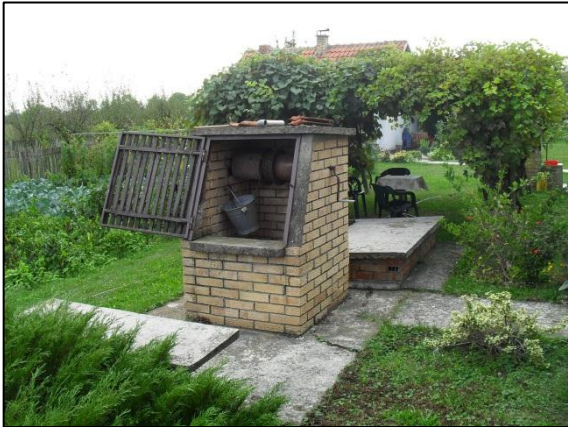
OPŠTINA: OBRENOVAC/Trstenica		Broj i oznaka objekta: TR144	
Datum uzorkovanja:	17.09.2010	Vlasnik objekta:	Pokrajac Gordana
Koordinate: N: 44.54992 E: 20.13282		Adresa: k.br. 208/B Trstenica	
Skica lokaliteta:

Nivo podzemnih voda: 8,0m		Voda se zahvata: mašinski	
Tip Izdani: zbijeni tip izdani		Objekat je: Pokriven	
Oblik objekta:

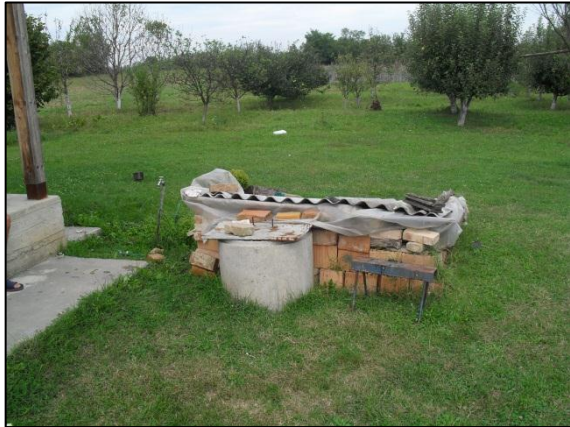
OPŠTINA: OBRENOVAC/Trstenica		Broj i oznaka objekta: TR145	
Datum uzorkovanja:	17.09.2010	Vlasnik objekta:	Matić Zoran
Koordinate: N: 44.55096 E: 20.13402		Adresa: k.br. 216/A Trstenica	
Skica lokaliteta:

Nivo podzemnih voda: 6,5m		Voda se zahvata: mašinski	
Tip Izdani: zbijeni tip izdani		Objekat je: Pokriven	
Oblik objekta:

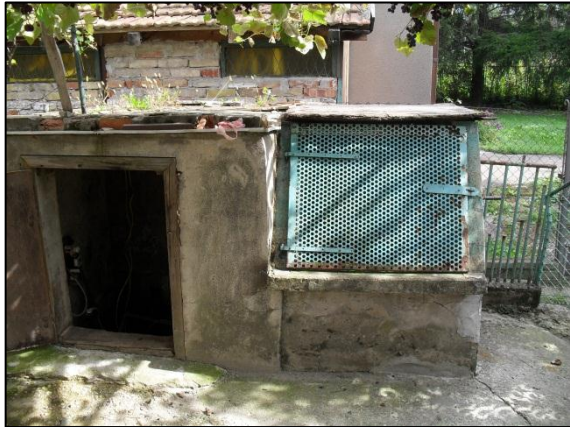
OPŠTINA: OBRENOVAC/Trstenica		Broj i oznaka objekta: TR146	
Datum uzorkovanja:	17.09.2010	Vlasnik objekta:	Milićević Mirko
Koordinate: N: 44.54974 E: 20.13540		Adresa: k.br. 213/A Trstenica	
Skica lokaliteta:

Nivo podzemnih voda: 3,0m		Voda se zahvata: mašinski	
Tip Izdani: zbijeni tip izdani		Objekat je: Pokriven	
Oblik objekta:

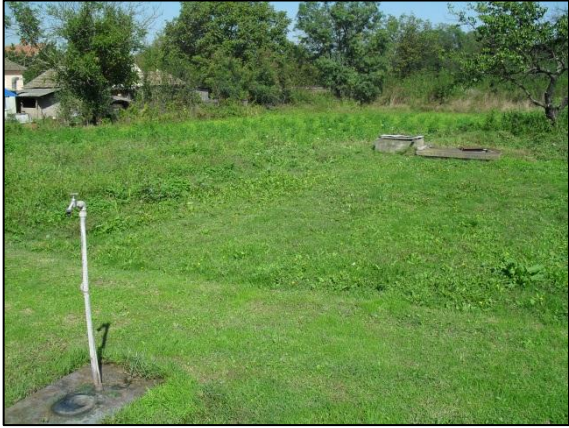
OPŠTINA: OBRENOVAC/Ljubinić		Broj i oznaka objekta: LJU147	
Datum uzorkovanja:	21.09.2010	Vlasnik objekta:	Kojić Milan
Koordinate: N: 44.53462 E: 20.07035		Adresa: k.br. 13 Ljubinić	
Skica lokaliteta:

Nivo podzemnih voda: 15,1m		Voda se zahvata: mašinski	
Tip Izdani: zbijeni tip izdani		Objekat je: Pokriven	
Oblik objekta:

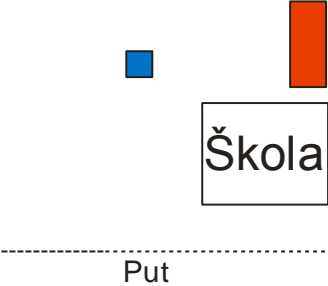
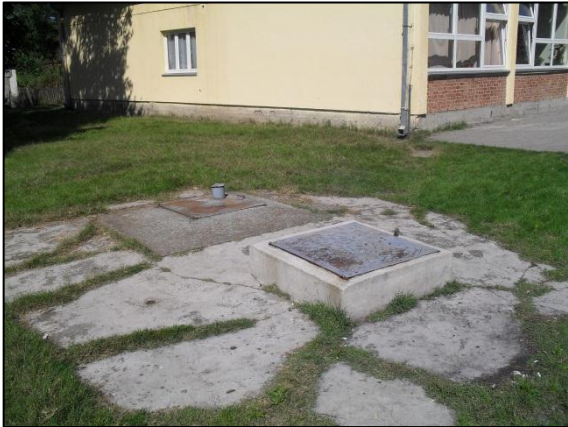
OPŠTINA: OBRENOVAC/Ljubinić		Broj i oznaka objekta: LJU148	
Datum uzorkovanja:	21.09.2010	Vlasnik objekta:	Škola
Koordinate: N: 44.53673 E: 20.06305		Adresa: k.br. Ljubinić	
Skica lokaliteta:

Nivo podzemnih voda: 15,0m		Voda se zahvata: mašinski	
Tip Izdani: zbijeni tip izdani		Objekat je: Pokriven	
Oblik objekta:

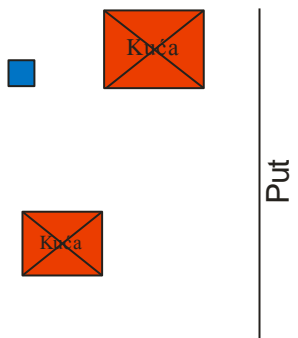
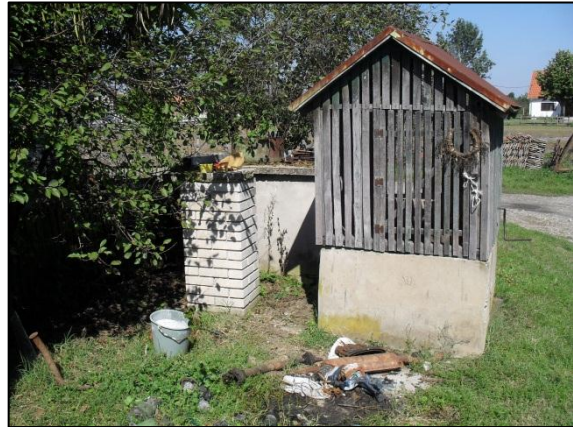
OPŠTINA: OBRENOVAC/Ljubinić		Broj i oznaka objekta: LJU149	
Datum uzorkovanja:	21.09.2010	Vlasnik objekta:	Adamović Zdravko
Koordinate: N: 44.54109 E: 20.06413		Adresa: k.br. Ljubinić	
Skica lokaliteta:

Nivo podzemnih voda: 16,1m		Voda se zahvata: mašinski	
Tip Izdani: zbijeni tip izdani		Objekat je: Pokriven	
Oblik objekta:

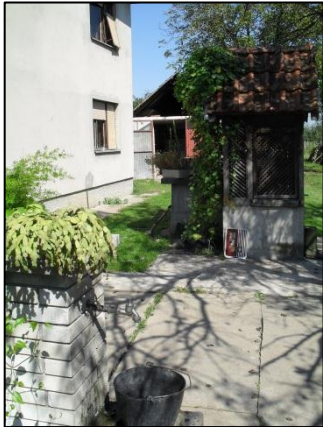
OPŠTINA: OBRENOVAC/Ljubinić		Broj i oznaka objekta: LJU150	
Datum uzorkovanja:	21.09.2010	Vlasnik objekta:	Stojanović Milorad
Koordinate: N: 44.54445 E: 20.06123		Adresa: k.br. Ljubinić	
Skica lokaliteta:

Nivo podzemnih voda: 16,6m		Voda se zahvata: mašinski	
Tip Izdani: zbijeni tip izdani		Objekat je: Pokriven	
Oblik objekta:

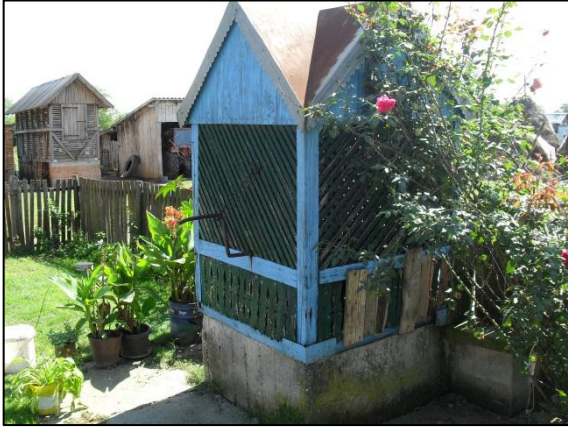
OPŠTINA: OBRENOVAC/Ljubinić		Broj i oznaka objekta: LJU151	
Datum uzorkovanja:	21.09.2010	Vlasnik objekta:	Ilić Dragoslav
Koordinate: N: 44.54864 E: 20.05908		Adresa: k.br. 145 Ljubinić	
Skica lokaliteta:

Nivo podzemnih voda: 18,2m		Voda se zahvata: mašinski	
Tip Izdani: zbijeni tip izdani		Objekat je: Pokriven	
Oblik objekta:

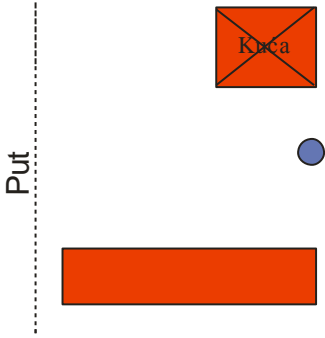
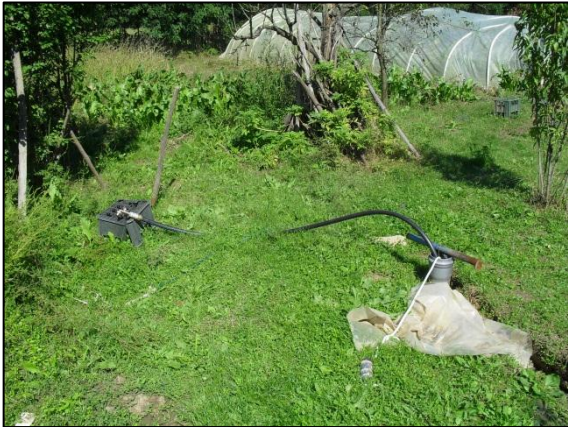
OPŠTINA: OBRENOVAC/Ljubinić		Broj i oznaka objekta: LJU152	
Datum uzorkovanja:	21.09.2010	Vlasnik objekta:	Ilić Tomislav
Koordinate: N: 44.54598 E: 20.05717		Adresa: k.br. 144 Ljubinić	
Skica lokaliteta:

Nivo podzemnih voda: -		Voda se zahvata: mašinski	
Tip Izdani: zbijeni tip izdani		Objekat je: Pokriven	
Oblik objekta:

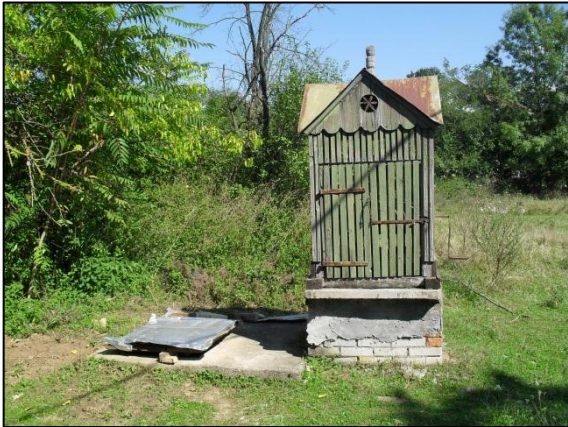
OPŠTINA: OBRENOVAC/Ljubinić		Broj i oznaka objekta: LJU153	
Datum uzorkovanja:	21.09.2010	Vlasnik objekta:	Dimitrijević Milan
Koordinate: N: 44.53985 E: 20.05806		Adresa: k.br. Ljubinić	
Skica lokaliteta:

Nivo podzemnih voda: 14,6m		Voda se zahvata: mašinski	
Tip Izdani: zbijeni tip izdani		Objekat je: Pokriven	
Oblik objekta:

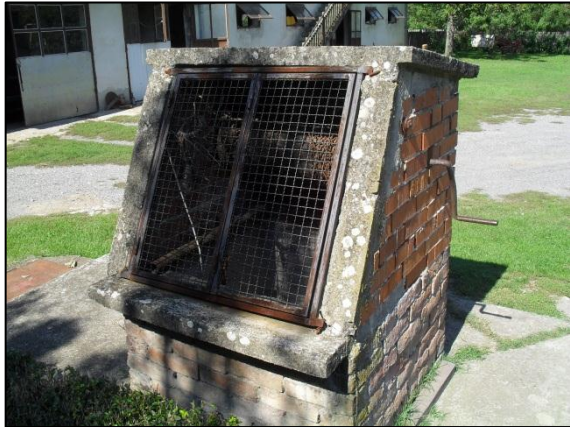
OPŠTINA: OBRENOVAC/Ljubinić		Broj i oznaka objekta: LJU154	
Datum uzorkovanja:	21.09.2010	Vlasnik objekta:	Todorović Dragan
Koordinate: N: 44.53571 E: 20.05479		Adresa: k.br. 91 Ljubinić	
Skica lokaliteta:

Nivo podzemnih voda: 12,0m		Voda se zahvata: mašinski	
Tip Izdani: zbijeni tip izdani		Objekat je: Pokriven	
Oblik objekta:

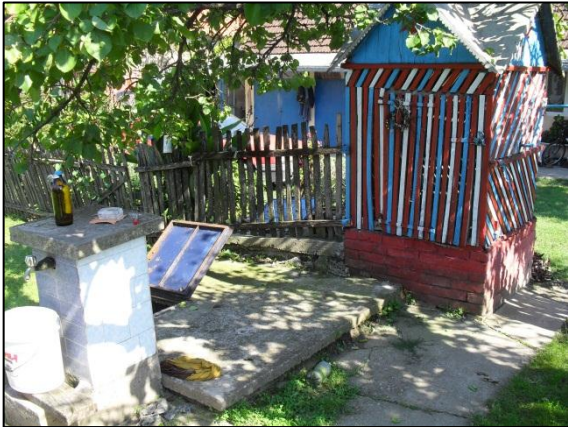
OPŠTINA: OBRENOVAC/Ljubinić		Broj i oznaka objekta: LJU155	
Datum uzorkovanja:	21.09.2010	Vlasnik objekta:	Todorović Vladan
Koordinate: N: 44.53517 E: 20.05717		Adresa: k.br. 86 Ljubinić	
Skica lokaliteta:

Nivo podzemnih voda: 10,5m		Voda se zahvata: mašinski	
Tip Izdani: zbijeni tip izdani		Objekat je: Pokriven	
Oblik objekta:

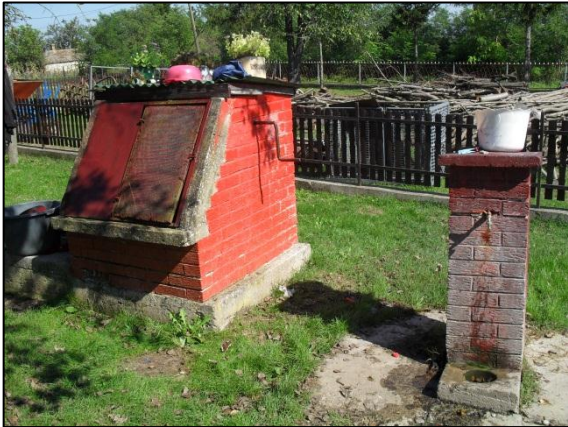
OPŠTINA: OBRENOVAC/Ljubinić		Broj i oznaka objekta: LJU156	
Datum uzorkovanja:	21.09.2010	Vlasnik objekta:	Jovičić Radosav
Koordinate: N: 44.53286 E: 20.06049		Adresa: k.br. 74 Ljubinić	
Skica lokaliteta:

Nivo podzemnih voda: 10,5m		Voda se zahvata: mašinski	
Tip Izdani: zbijeni tip izdani		Objekat je: Pokriven	
Oblik objekta:

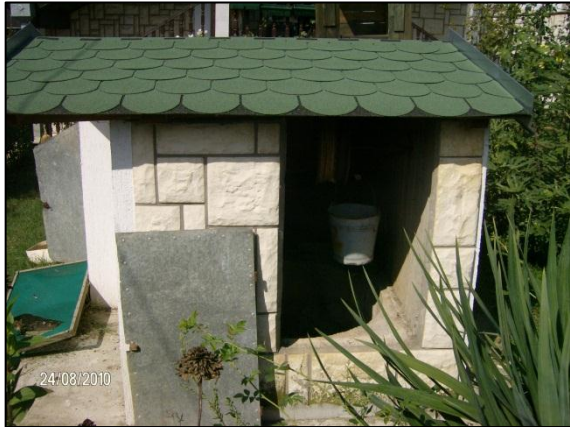
OPŠTINA: OBRENOVAC/Ljubinić		Broj i oznaka objekta: LJU157	
Datum uzorkovanja:	24.09.2010	Vlasnik objekta:	Milosavljević Dragan
Koordinate: N: 44.54323 E: 20.05436		Adresa: k.br. 158 Ljubinić	
Skica lokaliteta:

Nivo podzemnih voda: 11,7m		Voda se zahvata: mašinski	
Tip Izdani: zbijeni tip izdani		Objekat je: Pokriven	
Oblik objekta:

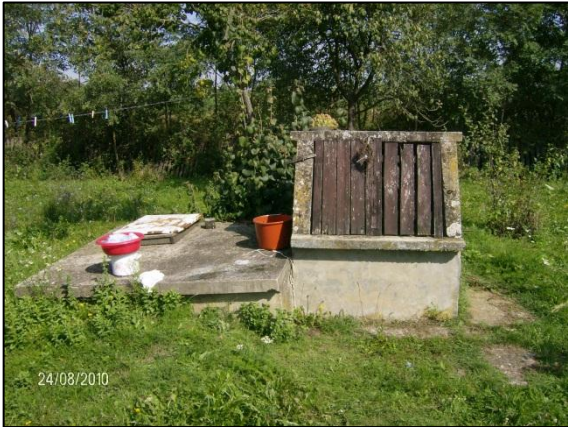
OPŠTINA: OBRENOVAC/Ljubinić		Broj i oznaka objekta: LJU158	
Datum uzorkovanja:	24.09.2010	Vlasnik objekta:	Simić Vojin
Koordinate: N: 44.53770 E: 20.03822		Adresa: k.br. 203 Ljubinić	
Skica lokaliteta:

Nivo podzemnih voda: 14,6m		Voda se zahvata: mašinski	
Tip Izdani: zbijeni tip izdani		Objekat je: Pokriven	
Oblik objekta:

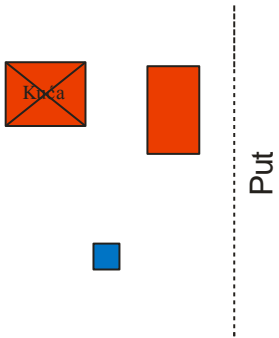
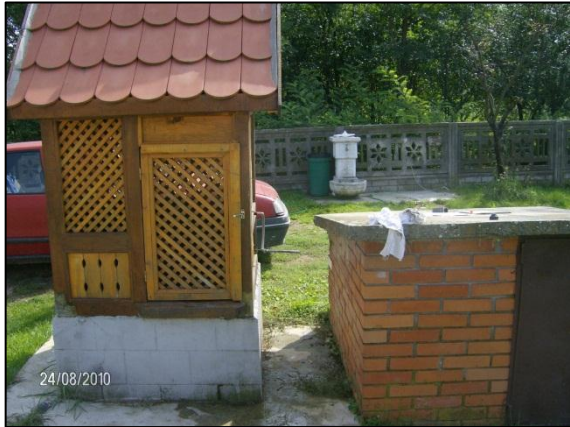
OPŠTINA: OBRENOVAC/Ljubinić		Broj i oznaka objekta: LJU159	
Datum uzorkovanja:	24.09.2010	Vlasnik objekta:	Jovanović Dragan
Koordinate: N: 44.54056 E: 20.05113		Adresa: k.br. 175 Ljubinić	
Skica lokaliteta:

Nivo podzemnih voda: 13,2m		Voda se zahvata: mašinski	
Tip Izdani: zbijeni tip izdani		Objekat je: Pokriven	
Oblik objekta:

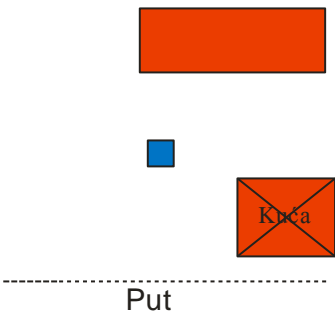
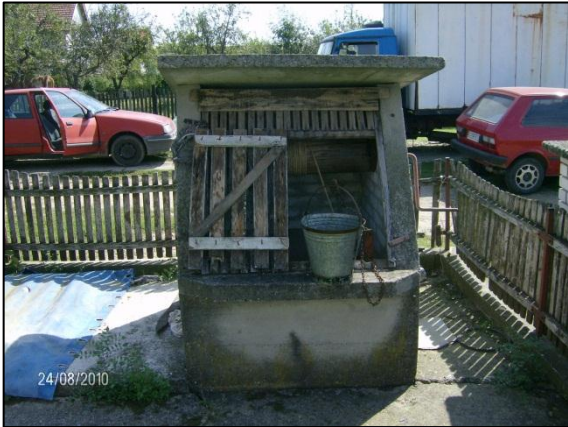
OPŠTINA: OBRENOVAC/Ljubinić		Broj i oznaka objekta: LJU160	
Datum uzorkovanja:	24.09.2010	Vlasnik objekta:	Mijajlović Veroljub
Koordinate: N: 44.55562 E: 20.04651		Adresa: k.br. Ljubinić	
Skica lokaliteta:

Nivo podzemnih voda: 21,0m		Voda se zahvata: mašinski	
Tip Izdani: zbijeni tip izdani		Objekat je: Pokriven	
Oblik objekta:

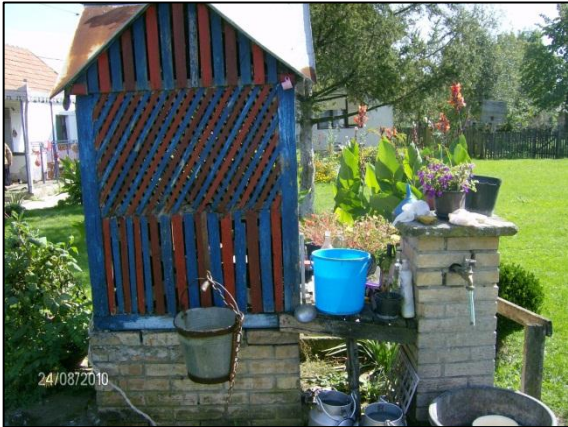
OPŠTINA: OBRENOVAC/Ljubinić		Broj i oznaka objekta: LJU161	
Datum uzorkovanja:	24.09.2010	Vlasnik objekta:	Mijajlović Dragoljub
Koordinate: N: 44.53915 E: 20.06293		Adresa: k.br. 106 Ljubinić	
Skica lokaliteta:

Nivo podzemnih voda: 15,6m		Voda se zahvata: mašinski	
Tip Izdani: zbijeni tip izdani		Objekat je: Pokriven	
Oblik objekta:

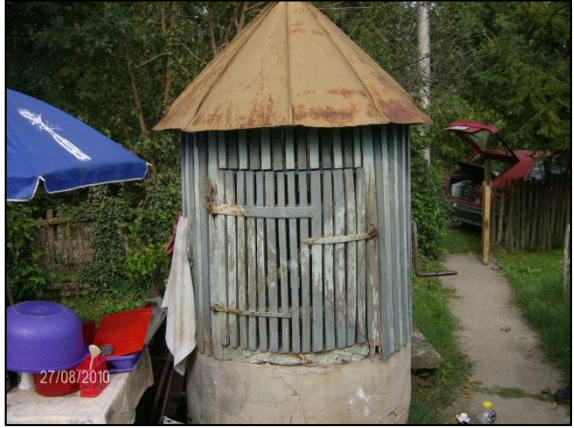
OPŠTINA: OBRENOVAC/Ljubinić		Broj i oznaka objekta: LJU162	
Datum uzorkovanja:	27.09.2010	Vlasnik objekta:	Mijajlović D. Živadin
Koordinate: N: 44.53972 E: 20.06046	Adresa: k.br. Ljubinić		
Skica lokaliteta:

Nivo podzemnih voda: 15,2m	Voda se zahvata: mašinski		
Tip Izdani: zbijeni tip izdani	Objekat je: Pokriven		
Oblik objekta:

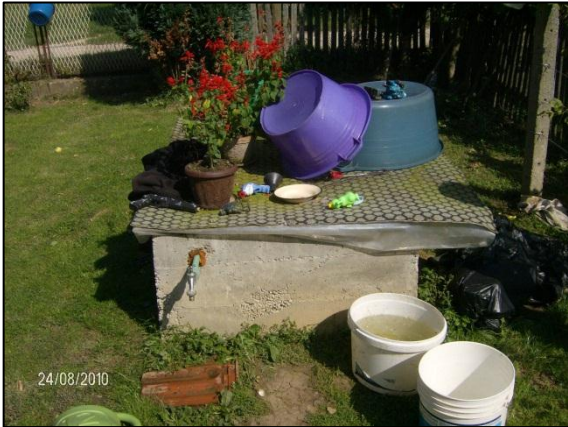
OPŠTINA: OBRENOVAC/Vukićevica		Broj i oznaka objekta: VU163	
Datum uzorkovanja:	24.09.2010	Vlasnik objekta:	Velimirović Milorad
Koordinate: N: 44.55237 E: 20.02389		Adresa: k.br. 24/B Vukićevica	
Skica lokaliteta:

Nivo podzemnih voda: 24,1m		Voda se zahvata: mašinski	
Tip Izdani: zbijeni tip izdani		Objekat je: Pokriven	
Oblik objekta:

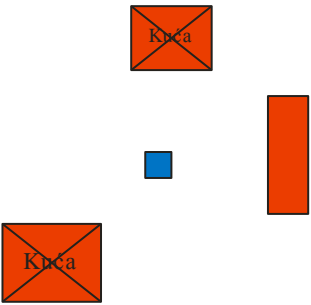
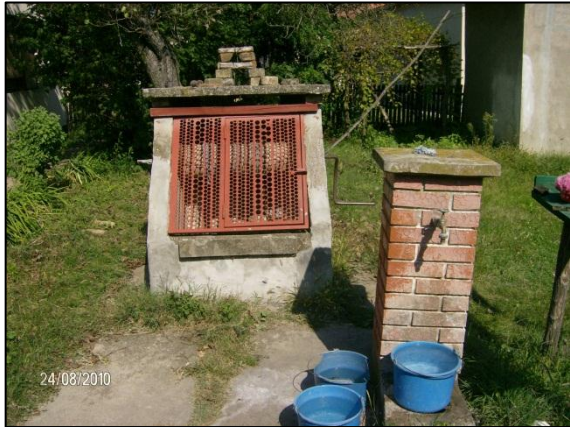
OPŠTINA: OBRENOVAC/Vukićevica		Broj i oznaka objekta: VU164	
Datum uzorkovanja:	24.09.2010	Vlasnik objekta:	Ilić Miodrag
Koordinate: N: 44.55345 E: 20.04200		Adresa: k.br. 46 Vukićevica	
Skica lokaliteta:

Nivo podzemnih voda: 20,1m		Voda se zahvata: mašinski	
Tip Izdani: zbijeni tip izdani		Objekat je: Pokriven	
Oblik objekta:

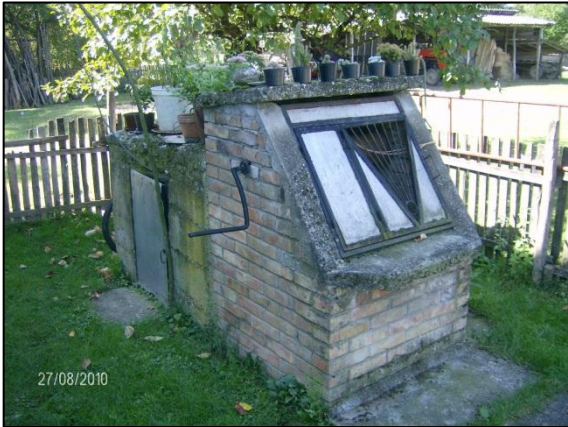
OPŠTINA: OBRENOVAC/Vukićevica		Broj i oznaka objekta: VU165	
Datum uzorkovanja:	27.09.2010	Vlasnik objekta:	Ninković Mioš
Koordinate: N: 44.55417 E: 20.02428		Adresa: k.br. 18/1 Vukićevica	
Skica lokaliteta:

Nivo podzemnih voda: 20,2 m		Voda se zahvata: mašinski	
Tip Izdani: zbijeni tip izdani		Objekat je: Pokriven	
Oblik objekta:

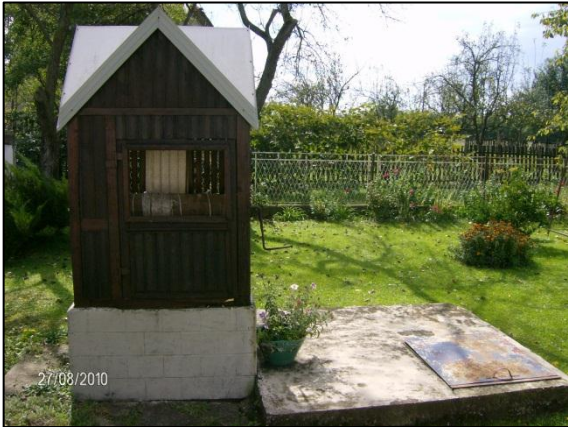
OPŠTINA: OBRENOVAC/Vukićevica		Broj i oznaka objekta: VU166	
Datum uzorkovanja:	27.09.2010	Vlasnik objekta:	Lazić Milorad
Koordinate: N: 44.54819 E: 20.00546		Adresa: k.br. 87/A Vukićevica	
Skica lokaliteta:

Nivo podzemnih voda: 21m		Voda se zahvata: mašinski	
Tip Izdani: zbijeni tip izdani		Objekat je: Pokriven	
Oblik objekta:

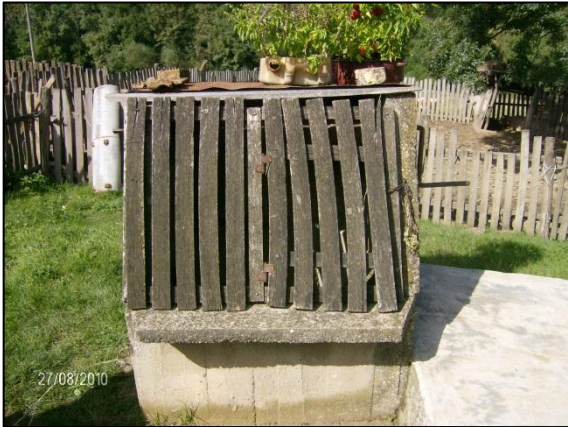
OPŠTINA: OBRENOVAC/Vukićevica		Broj i oznaka objekta: VU167	
Datum uzorkovanja:	27.09.2010	Vlasnik objekta:	Marković Srboljub
Koordinate: N: 44.55015 E: 20.00317		Adresa: k.br. Vukićevica	
Skica lokaliteta:

Nivo podzemnih voda: 19,2m		Voda se zahvata: mašinski	
Tip Izdani: zbijeni tip izdani		Objekat je: Pokriven	
Oblik objekta:

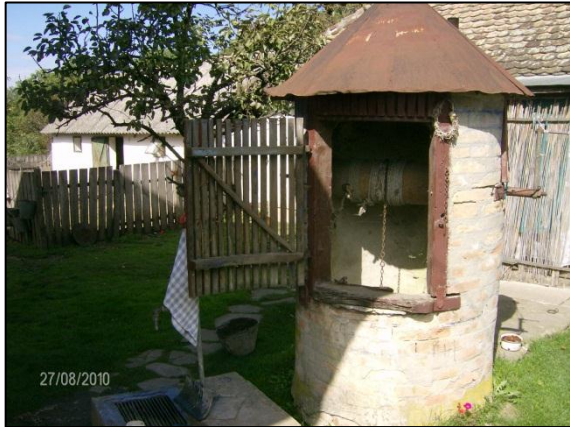
OPŠTINA: OBRENOVAC/Vukičevica		Broj i oznaka objekta: VU168	
Datum uzorkovanja:	27.09.2010	Vlasnik objekta:	Matić Dragan
Koordinate: N: 44.55837 E: 20.01320		Adresa: k.br. Vukičevica	
Skica lokaliteta:

Nivo podzemnih voda: 21,0m		Voda se zahvata: mašinski	
Tip Izdani: zbijeni tip izdani		Objekat je: Pokriven	
Oblik objekta:

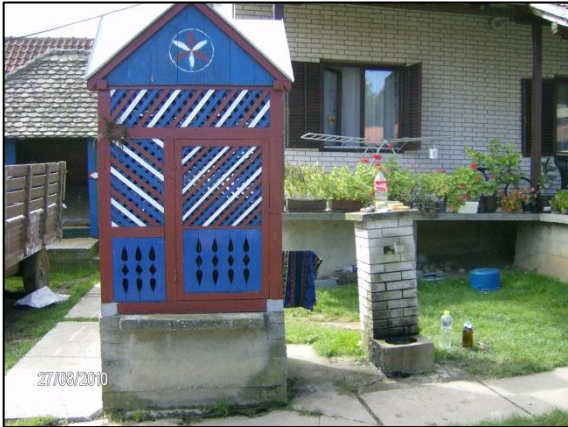
OPŠTINA: OBRENOVAC/Vukićevica		Broj i oznaka objekta: VU169	
Datum uzorkovanja:	27.09.2010	Vlasnik objekta:	Velimirović Dragoslav
Koordinate: N: 44.55915 E: 20.00795		Adresa: k.br. 126 Vukićevica	
Skica lokaliteta:

Nivo podzemnih voda: 7,5m		Voda se zahvata: mašinski	
Tip Izdani: zbijeni tip izdani		Objekat je: Pokriven	
Oblik objekta:

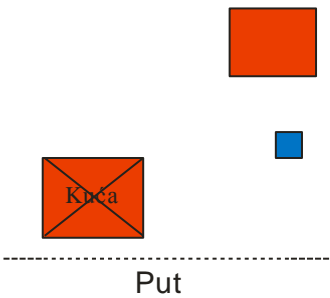
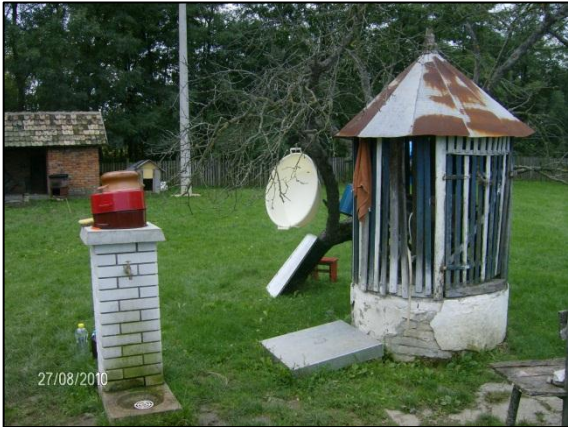
OPŠTINA: OBRENOVAC/Vukićevica		Broj i oznaka objekta: VU171	
Datum uzorkovanja:	27.09.2010	Vlasnik objekta:	Timotić Bogoljub
Koordinate: N: 44.56427 E: 20.00120		Adresa: k.br. 152 Vukićevica	
Skica lokaliteta:

Nivo podzemnih voda: 26,2m		Voda se zahvata: mašinski	
Tip Izdani: zbijeni tip izdani		Objekat je: Pokriven	
Oblik objekta:

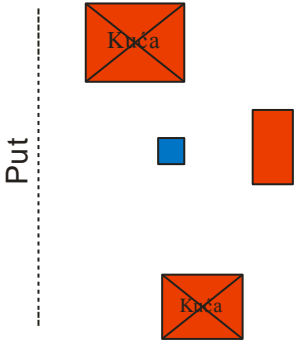
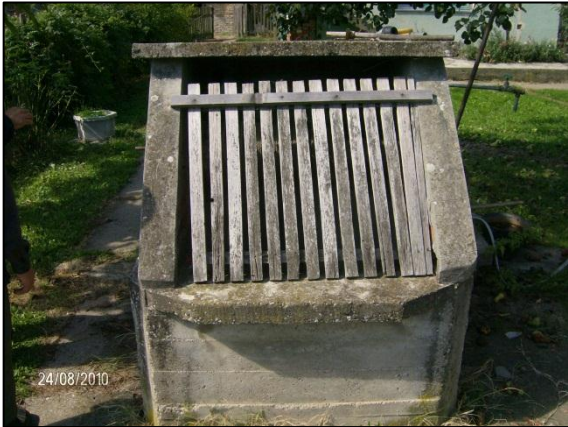
OPŠTINA: OBRENOVAC/Vukićevica		Broj i oznaka objekta: VU173	
Datum uzorkovanja:	24.09.2010	Vlasnik objekta:	Ninković Aleksandar
Koordinate: N: 44.55462 E: 20.02284		Adresa: k.br. 17 Vukićevica	
Skica lokaliteta:

Nivo podzemnih voda: 20,0m		Voda se zahvata: mašinski	
Tip Izdani: zbijeni tip izdani		Objekat je: Pokriven	
Oblik objekta:

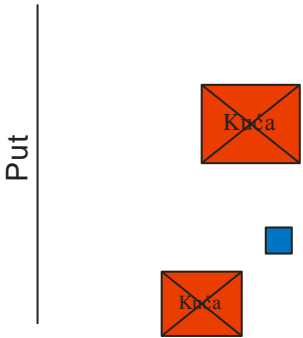
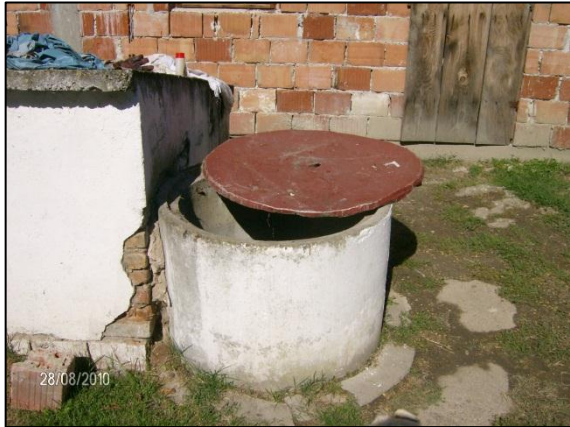
OPŠTINA: OBRENOVAC/Veliko Polje		Broj i oznaka objekta: VP174	
Datum uzorkovanja:	28.09.2010	Vlasnik objekta:	Milivojević Miloš
Koordinate: N: 44.59054 E: 20.16792		Adresa: k.br. 174 Veliko Polje	
Skica lokaliteta:

Nivo podzemnih voda: 2,6m		Voda se zahvata: mašinski	
Tip Izdani: zbijeni tip izdani		Objekat je: Pokriven	
Oblik objekta:

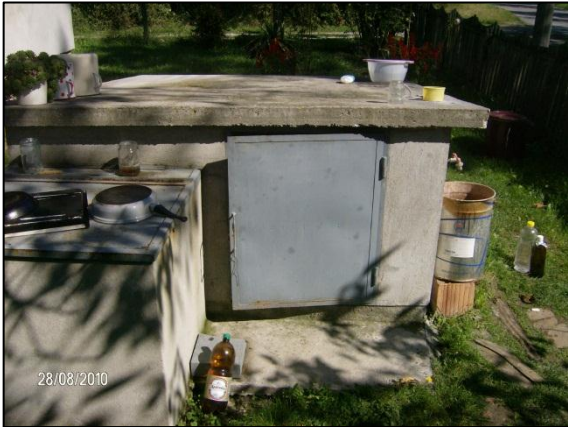
OPŠTINA: OBRENOVAC/Veliko Polje		Broj i oznaka objekta: VP175	
Datum uzorkovanja:	28.09.2010	Vlasnik objekta:	Tomić V. Dragivoje
Koordinate: N: 44.58812 E: 20.16839		Adresa: k.br. Veliko Polje	
Skica lokaliteta:

Nivo podzemnih voda: 3,0m		Voda se zahvata: mašinski	
Tip Izdani: zbijeni tip izdani		Objekat je: Pokriven	
Oblik objekta:

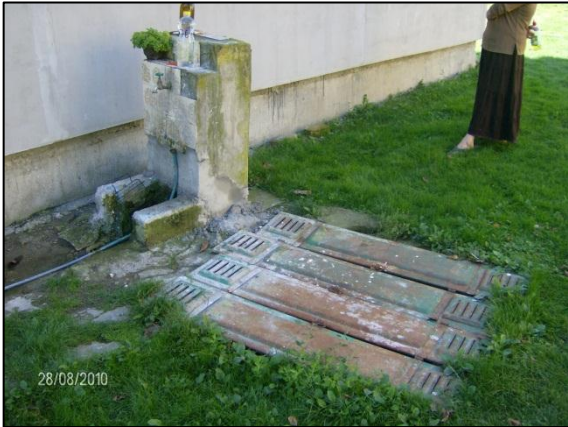
OPŠTINA: OBRENOVAC/Veliko Polje		Broj i oznaka objekta: VP176	
Datum uzorkovanja:	28.09.2010	Vlasnik objekta:	Sujić Željko
Koordinate: N: 44.58522 E: 20.15960		Adresa: k.br. Veliko Polje	
Skica lokaliteta:

Nivo podzemnih voda: -		Voda se zahvata: mašinski	
Tip Izdani: zbijeni tip izdani		Objekat je: Pokriven	
Oblik objekta:

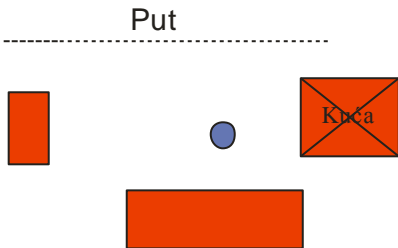
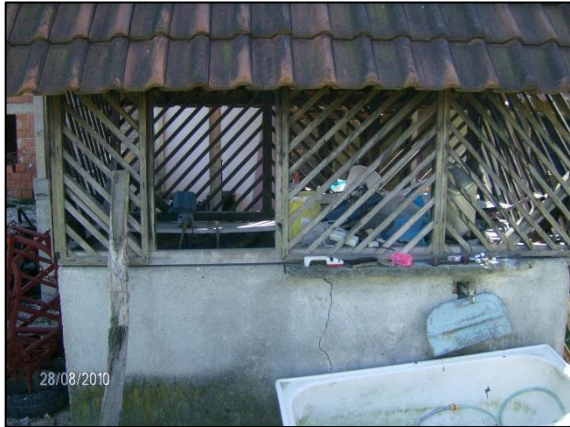
OPŠTINA: OBRENOVAC/Veliko Polje		Broj i oznaka objekta: VP177	
Datum uzorkovanja:	28.09.2010	Vlasnik objekta:	Malešević Milorad
Koordinate: N: 44.58764 E: 20.17417		Adresa: k.br. Veliko Polje	
Skica lokaliteta:

Nivo podzemnih voda: 3,0m		Voda se zahvata: mašinski	
Tip Izdani: zbijeni tip izdani		Objekat je: Pokriven	
Oblik objekta:

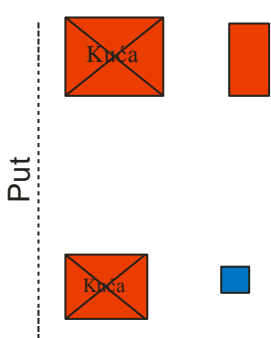
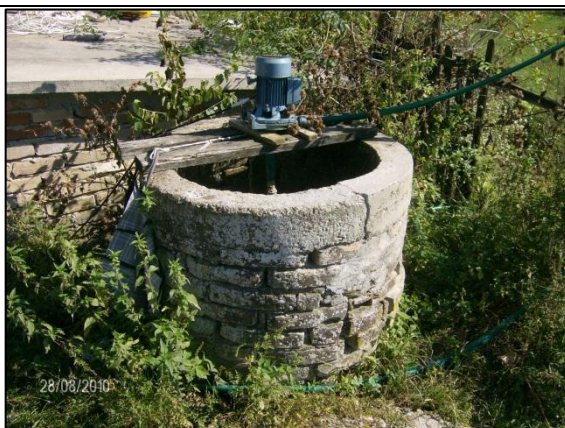
OPŠTINA: OBRENOVAC/Veliko Polje		Broj i oznaka objekta: VP178	
Datum uzorkovanja:	28.09.2010	Vlasnik objekta:	Tomić Sveta
Koordinate: N: 44.58248 E: 20.17088		Adresa: k.br. Veliko Polje	
Skica lokaliteta:

Nivo podzemnih voda: 2,8m		Voda se zahvata: mašinski	
Tip Izdani: zbijeni tip izdani		Objekat je: Pokriven	
Oblik objekta:

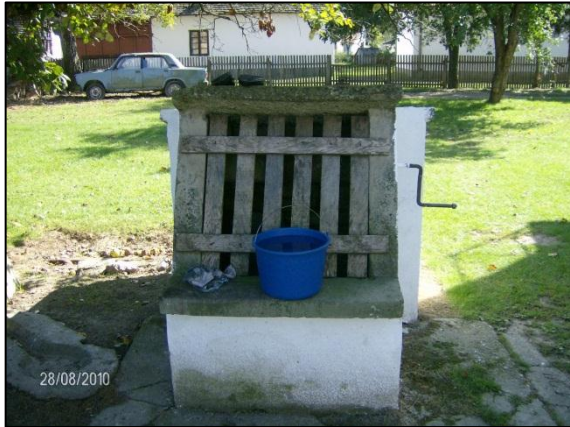
OPŠTINA: OBRENOVAC/Veliko Polje		Broj i oznaka objekta: VP179	
Datum uzorkovanja:	28.09.2010	Vlasnik objekta:	Tomić Zoran
Koordinate: N: 44.58150 E: 20.17282		Adresa: k.br. 174 Veliko Polje	
Skica lokaliteta:

Nivo podzemnih voda: -		Voda se zahvata: mašinski	
Tip Izdani: zbijeni tip izdani		Objekat je: Pokriven	
Oblik objekta:

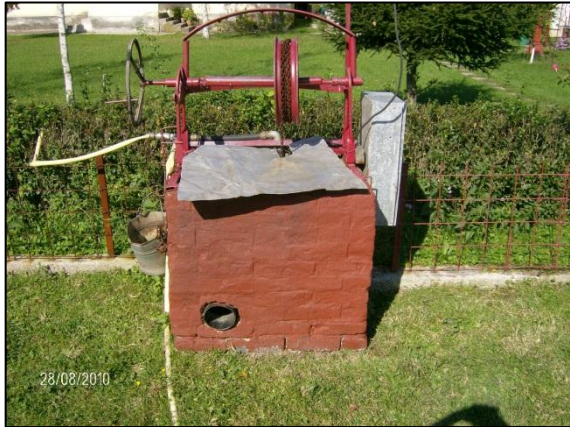
OPŠTINA: OBRENOVAC/Veliko Polje		Broj i oznaka objekta: VP180	
Datum uzorkovanja:	28.09.2010	Vlasnik objekta:	Tomić Dušan
Koordinate: N: 44.58024 E: 20.17449		Adresa: k.br. Veliko Polje	
Skica lokaliteta:

Nivo podzemnih voda: 2,5m		Voda se zahvata: mašinski	
Tip Izdani: zbijeni tip izdani		Objekat je: Pokriven	
Oblik objekta:

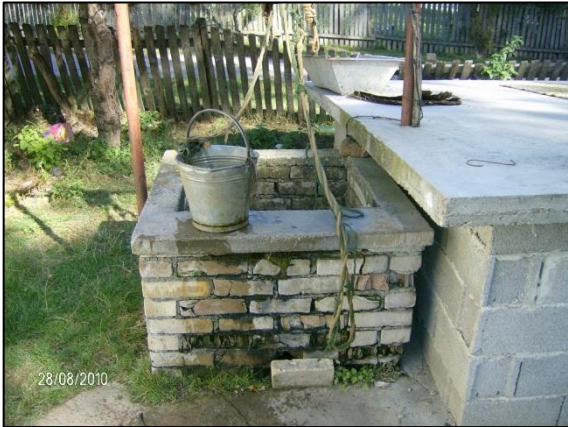
OPŠTINA: OBRENOVAC/Veliko Polje		Broj i oznaka objekta: VP181	
Datum uzorkovanja:	28.09.2010	Vlasnik objekta:	Pejić Miladin
Koordinate: N: 44.59140 E: 20.17820		Adresa: k.br. Veliko Polje	
Skica lokaliteta:

Nivo podzemnih voda: 2,4m		Voda se zahvata: ručno	
Tip Izdani: zbijeni tip izdani		Objekat je: Pokriven	
Oblik objekta:

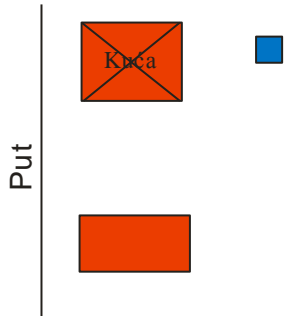
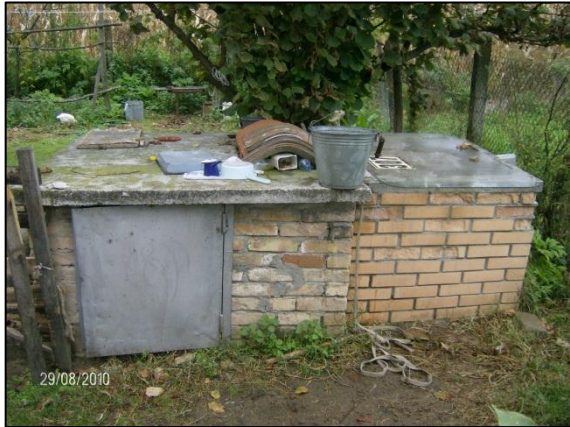
OPŠTINA: OBRENOVAC/Veliko Polje		Broj i oznaka objekta: VP182	
Datum uzorkovanja:	29.09.2010	Vlasnik objekta:	Lukić Dragivoj
Koordinate: N: 44.57517 E: 20.17989		Adresa: k.br. 284 Veliko Polje	
Skica lokaliteta:

Nivo podzemnih voda: 3,5m		Voda se zahvata: mašinski	
Tip Izdani: zbijeni tip izdani		Objekat je: Pokriven	
Oblik objekta:

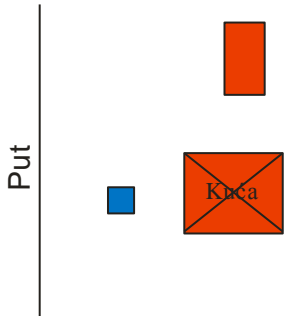
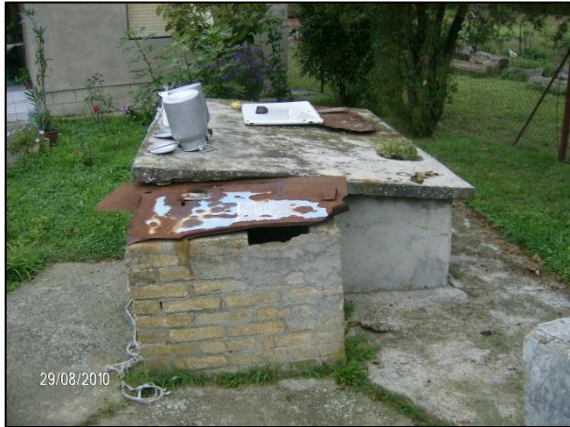
OPŠTINA: OBRENOVAC/Veliko Polje		Broj i oznaka objekta: VP183	
Datum uzorkovanja:	29.09.2010	Vlasnik objekta:	Ranković Radiša
Koordinate: N: 44.57517 E: 20.17989		Adresa: k.br. 283 Veliko Polje	
Skica lokaliteta:

Nivo podzemnih voda: 3,5m		Voda se zahvata: mašinski	
Tip Izdani: zbijeni tip izdani		Objekat je: Pokriven	
Oblik objekta:

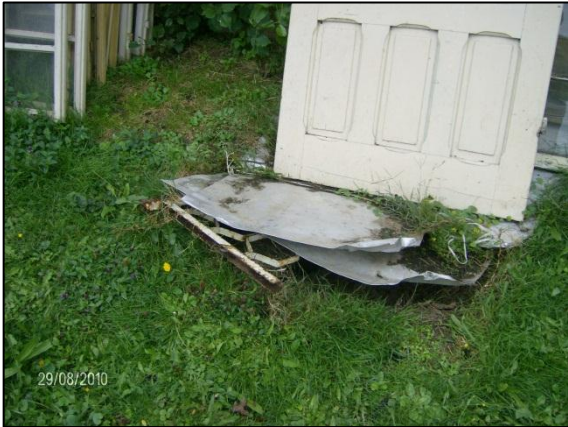
OPŠTINA: OBRENOVAC/Veliko Polje		Broj i oznaka objekta: VP184	
Datum uzorkovanja:	29.09.2010	Vlasnik objekta:	Stamenić Milutin
Koordinate: N: 44.57189 E: 20.17781		Adresa: k.br. 276 Veliko Polje	
Skica lokaliteta:

Nivo podzemnih voda: -		Voda se zahvata: mašinski	
Tip Izdani: zbijeni tip izdani		Objekat je: Pokriven	
Oblik objekta:

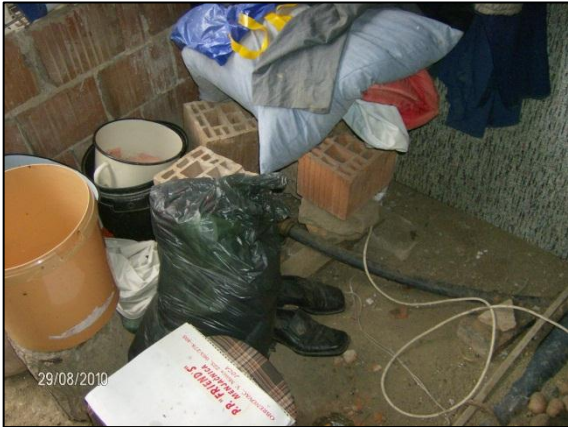
OPŠTINA: OBRENOVAC/Veliko Polje		Broj i oznaka objekta: VP185	
Datum uzorkovanja:	29.09.2010	Vlasnik objekta:	Nešković Miloš
Koordinate: N: 44.57305 E: 20.17820		Adresa: k.br. 282 Veliko Polje	
Skica lokaliteta: <p style="text-align: center;">Put -----</p>

Nivo podzemnih voda: -		Voda se zahvata: mašinski	
Tip Izdani: zbijeni tip izdani		Objekat je: Pokriven	
Oblik objekta:

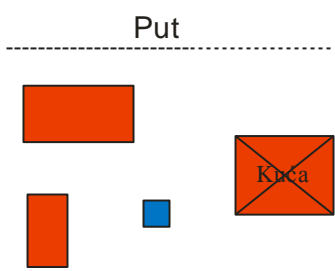
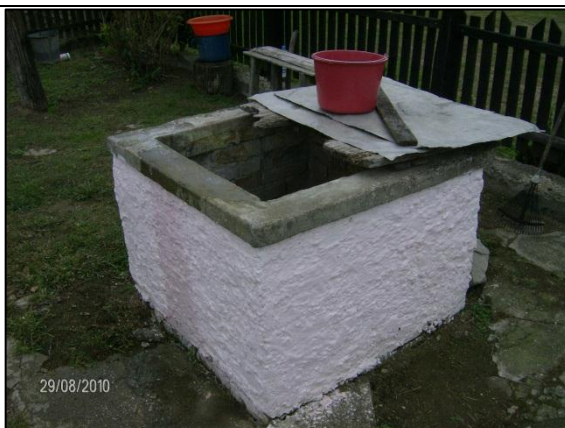
OPŠTINA: OBRENOVAC/Veliko Polje		Broj i oznaka objekta: VP186	
Datum uzorkovanja:	29.09.2010	Vlasnik objekta:	Stamenić Goran
Koordinate: N: 44.57305 E: 20.17820		Adresa: k.br. Veliko Polje	
Skica lokaliteta:

Nivo podzemnih voda: 3,6m		Voda se zahvata: mašinski	
Tip Izdani: zbijeni tip izdani		Objekat je: Pokriven	
Oblik objekta:

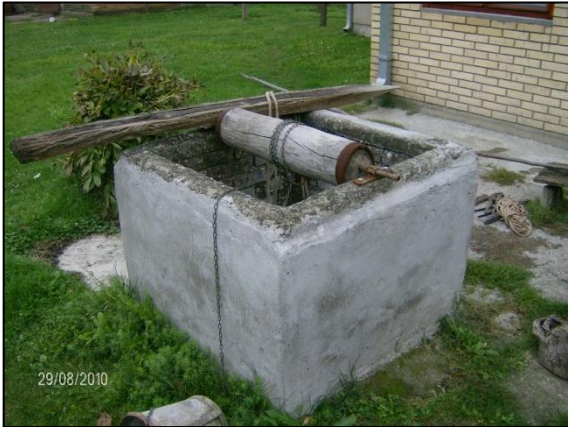
OPŠTINA: OBRENOVAC/Veliko Polje		Broj i oznaka objekta: VP187	
Datum uzorkovanja:	29.09.2010	Vlasnik objekta:	Milovanović Veroljub
Koordinate: N: 44.57369 E: 20.17502		Adresa: k.br. Veliko Polje	
Skica lokaliteta:

Nivo podzemnih voda: 2,5m		Voda se zahvata: mašinski	
Tip Izdani: zbijeni tip izdani		Objekat je: Otvoren	
Oblik objekta:

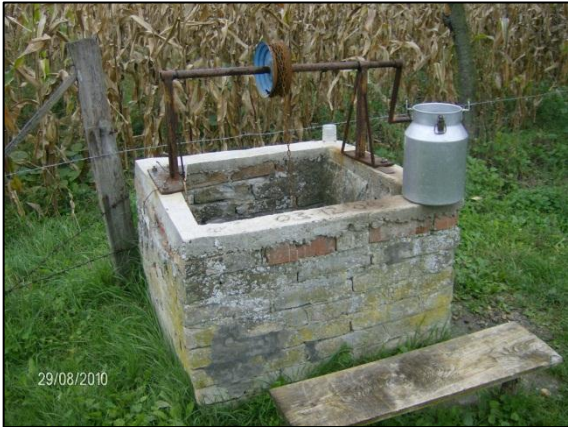
OPŠTINA: OBRENOVAC/Veliko Polje		Broj i oznaka objekta: VP188	
Datum uzorkovanja:	29.09.2010	Vlasnik objekta:	Nišić Dragoslav
Koordinate: N: 44.57262 E: 20.17466		Adresa: k.br. Veliko Polje	
Skica lokaliteta: Put

Nivo podzemnih voda: 3,0m		Voda se zahvata: Ručno	
Tip Izdani: zbijeni tip izdani		Objekat je: Pokriven	
Oblik objekta:

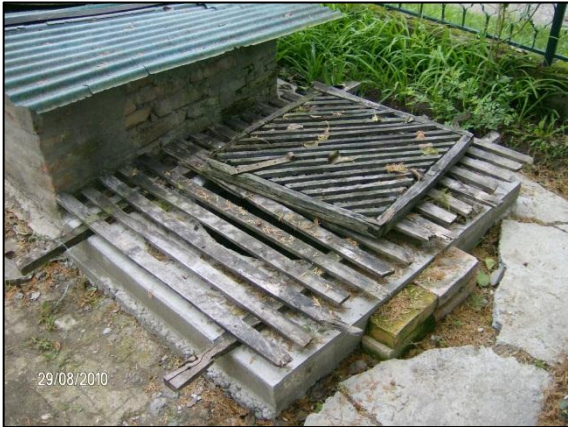
OPŠTINA: OBRENOVAC/Grabovac		Broj i oznaka objekta: GR189	
Datum uzorkovanja:	29.09.2010	Vlasnik objekta:	Rašić S. Vlada
Koordinate: N: 44.58419 E: 20.08694		Adresa: k.br. Grabovac	
Skica lokaliteta:

Nivo podzemnih voda: 15,9m		Voda se zahvata: mašinski	
Tip Izdani: zbijeni tip izdani		Objekat je: Pokriven	
Oblik objekta:

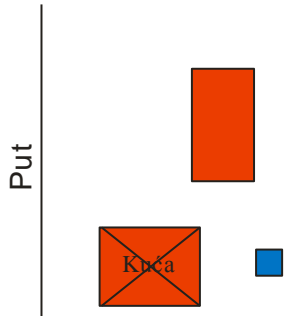
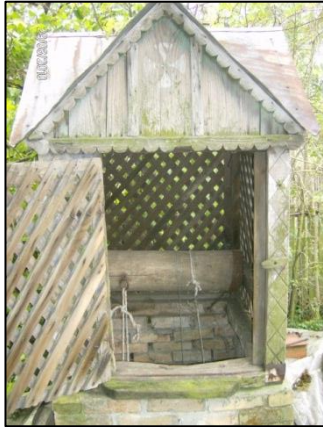
OPŠTINA: OBRENOVAC/Grabovac		Broj i oznaka objekta: GR190	
Datum uzorkovanja:	29.09.2010	Vlasnik objekta:	Rašić Milan
Koordinate: N: 44.58373 E: 20.08607		Adresa: k.br. Grabovac	
Skica lokaliteta:

Nivo podzemnih voda: 18,0m		Voda se zahvata: mašinski	
Tip Izdani: zbijeni tip izdani		Objekat je: Pokriven	
Oblik objekta:

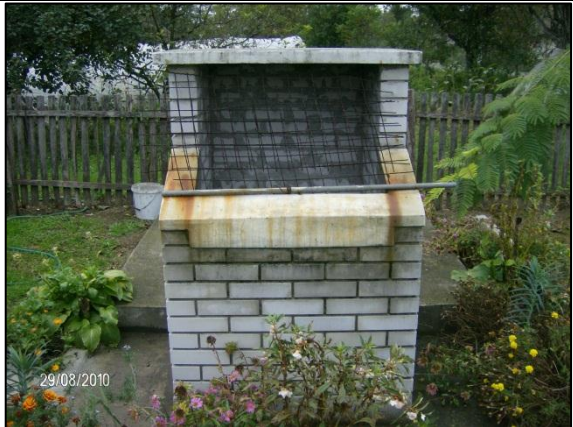
OPŠTINA: OBRENOVAC/Grabovac		Broj i oznaka objekta: GR191	
Datum uzorkovanja:	29.09.2010	Vlasnik objekta:	Matić M. Dragan
Koordinate: N: 44.59993 E: 20.09208	Adresa: k.br. Grabovac		
Skica lokaliteta:

Nivo podzemnih voda: 16,0m		Voda se zahvata: mašinski	
Tip Izdani: zbijeni tip izdani		Objekat je: Pokriven	
Oblik objekta:

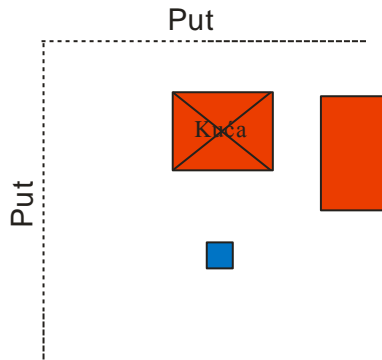
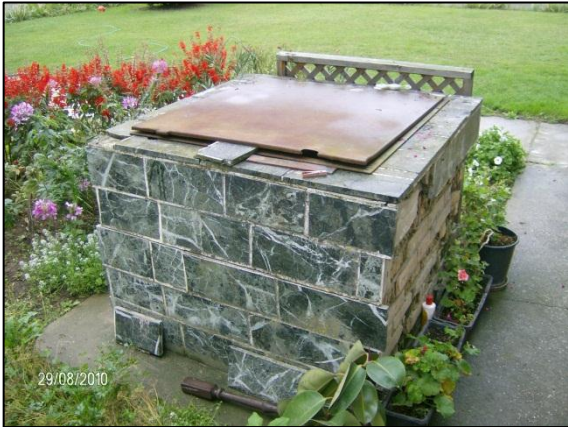
OPŠTINA: OBRENOVAC/Grabovac		Broj i oznaka objekta: GR192	
Datum uzorkovanja:	29.09.2010	Vlasnik objekta:	Lazić Zoran
Koordinate: N: 44.60112 E: 20.09341		Adresa: k.br. Grabovac	
Skica lokaliteta:

Nivo podzemnih voda: 16,1m		Voda se zahvata: mašinski	
Tip Izdani: zbijeni tip izdani		Objekat je: Pokriven	
Oblik objekta:

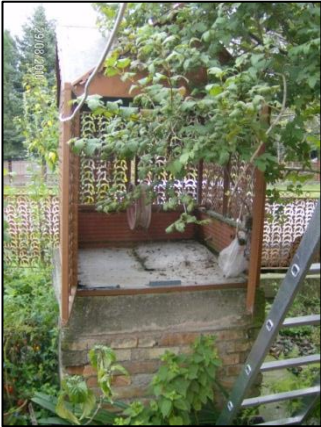
OPŠTINA: OBRENOVAC/Grabovac		Broj i oznaka objekta: GR193	
Datum uzorkovanja:	29.09.2010	Vlasnik objekta:	Gvozdenović Milan
Koordinate: N: 44.60092 E: 20.09482		Adresa: k.br. Grabovac	
Skica lokaliteta:

Nivo podzemnih voda: 16,4m		Voda se zahvata: mašinski	
Tip Izdani: zbijeni tip izdani		Objekat je: Pokriven	
Oblik objekta:

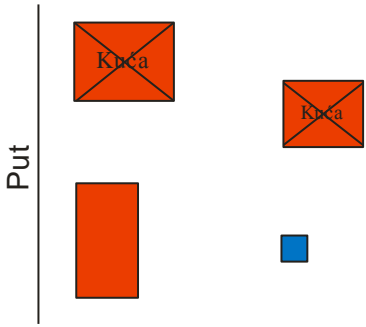
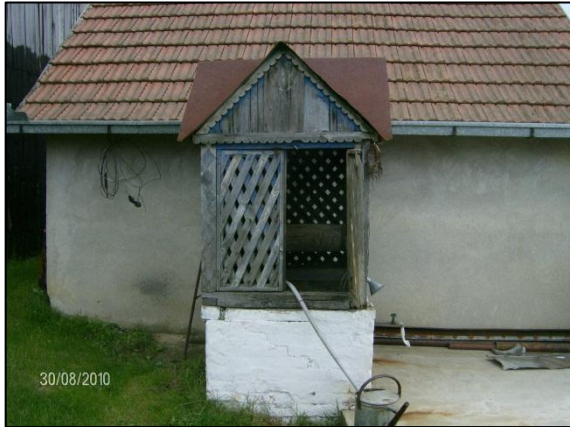
OPŠTINA: OBRENOVAC/Grabovac		Broj i oznaka objekta: GR194	
Datum uzorkovanja:	30.09.2010	Vlasnik objekta:	Vukosavljević Živko
Koordinate: N: 44.60200 E: 20.10092		Adresa: k.br. Grabovac	
Skica lokaliteta:

Nivo podzemnih voda: 14,0m		Voda se zahvata: mašinski	
Tip Izdani: zbijeni tip izdani		Objekat je: Pokriven	
Oblik objekta:

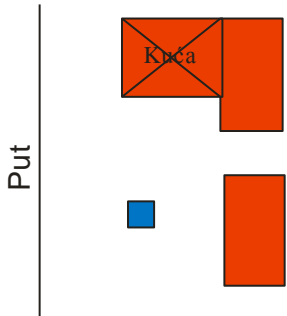
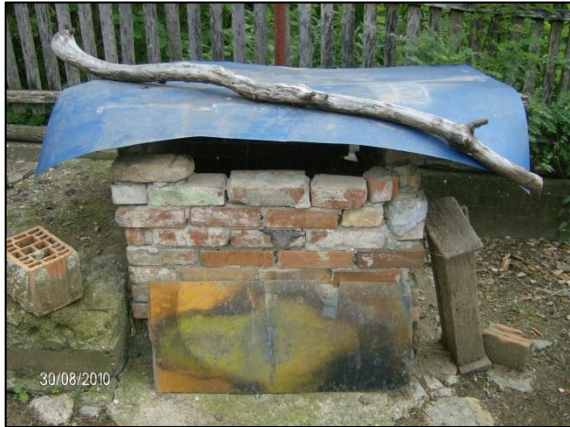
OPŠTINA: OBRENOVAC/Grabovac		Broj i oznaka objekta: GR195	
Datum uzorkovanja:	30.09.2010	Vlasnik objekta:	Mitrović Leka
Koordinate: N: 44.60181 E: 20.09931		Adresa: k.br. Grabovac	
Skica lokaliteta:

Nivo podzemnih voda: 12,2m		Voda se zahvata: mašinski	
Tip Izdani: zbijeni tip izdani		Objekat je: Pokriven	
Oblik objekta:

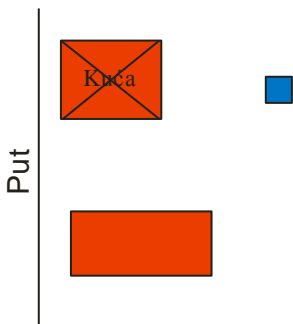
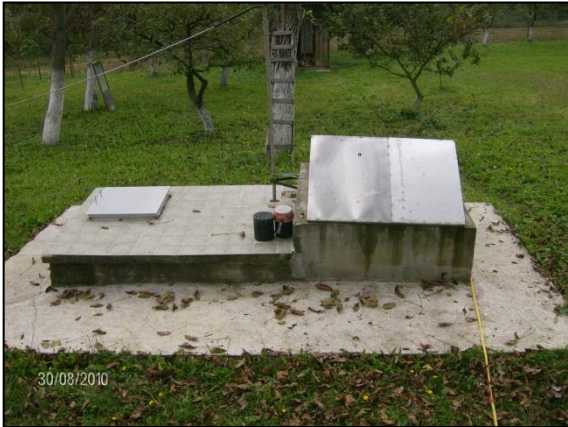
OPŠTINA: OBRENOVAC/Grabovac		Broj i oznaka objekta: GR196	
Datum uzorkovanja:	30.09.2010	Vlasnik objekta:	Stevanović Rodoljub
Koordinate: N: 44.60105 E: 20.09657		Adresa: k.br. Grabovac	
Skica lokaliteta:

Nivo podzemnih voda: 9,2m		Voda se zahvata: mašinski	
Tip Izdani: zbijeni tip izdani		Objekat je: Pokriven	
Oblik objekta:

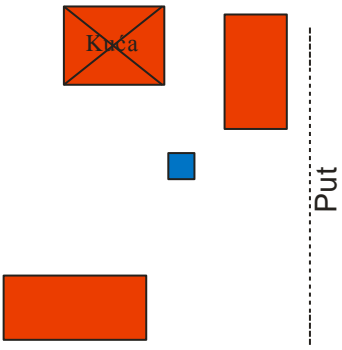
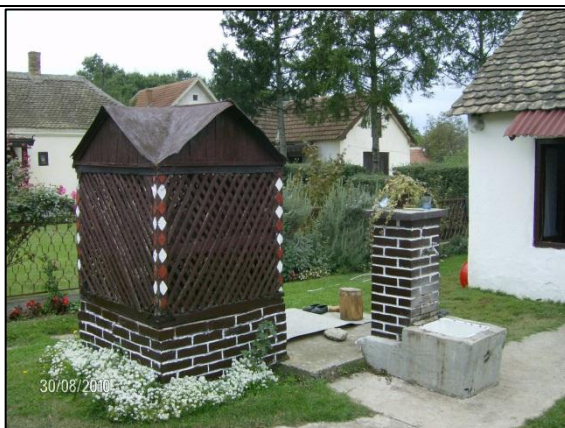
OPŠTINA: OBRENOVAC/Grabovac		Broj i oznaka objekta: GR197	
Datum uzorkovanja:	30.09.2010	Vlasnik objekta:	Sindelić Slobodan
Koordinate: N: 44.60080 E: 20.09076		Adresa: k.br. Grabovac	
Skica lokaliteta:

Nivo podzemnih voda: 18,0m		Voda se zahvata: mašinski	
Tip Izdani: zbijeni tip izdani		Objekat je: Pokriven	
Oblik objekta:
